COMUNE DI LOREO

PIANO DI ELIMINAZIONE DELLE BARRIERE ARCHITETTONICHE

RELAZIONE ILLUSTRATIVA PRELIMINARE

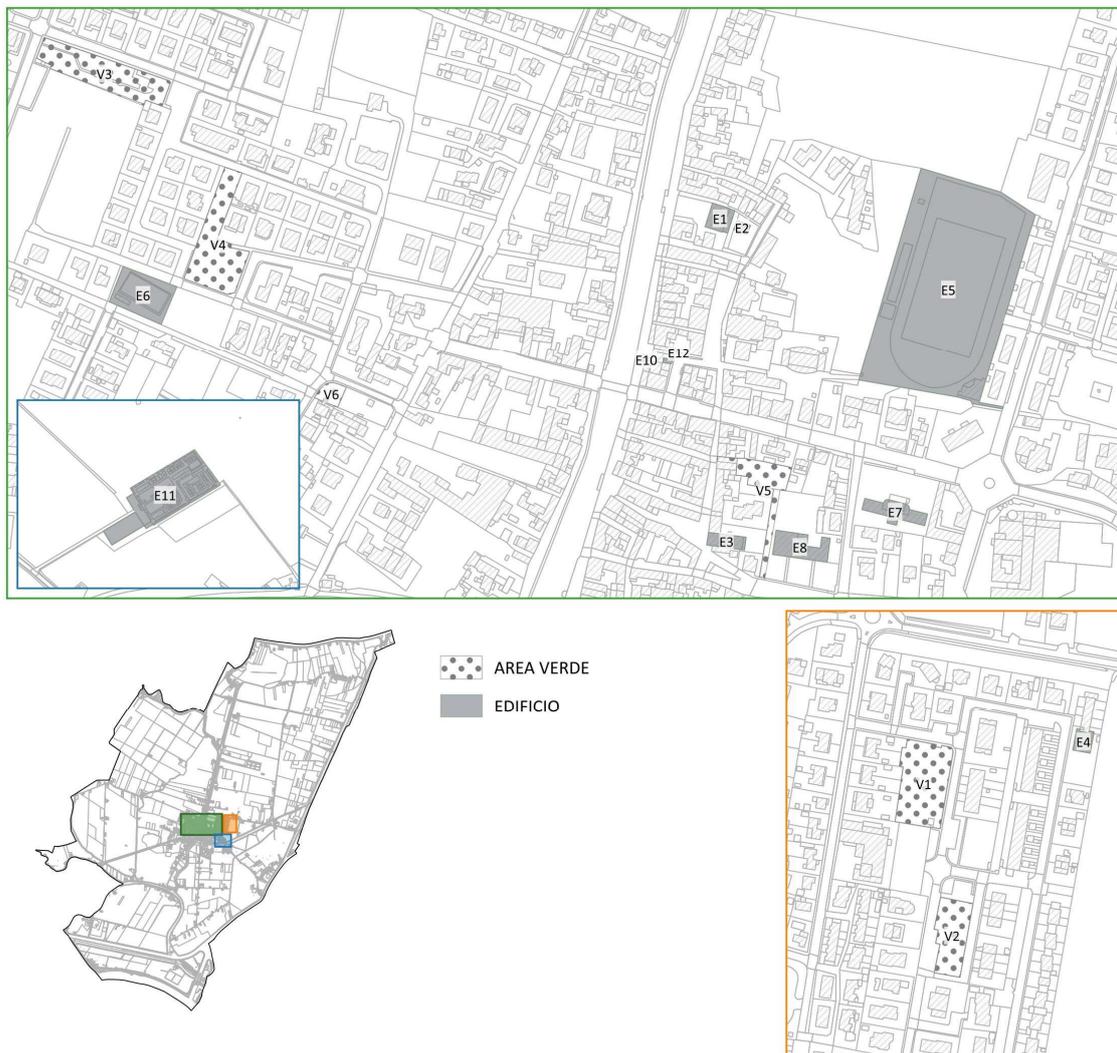
Figura 1 – Localizzazione degli edifici e spazi pubblici rilevati

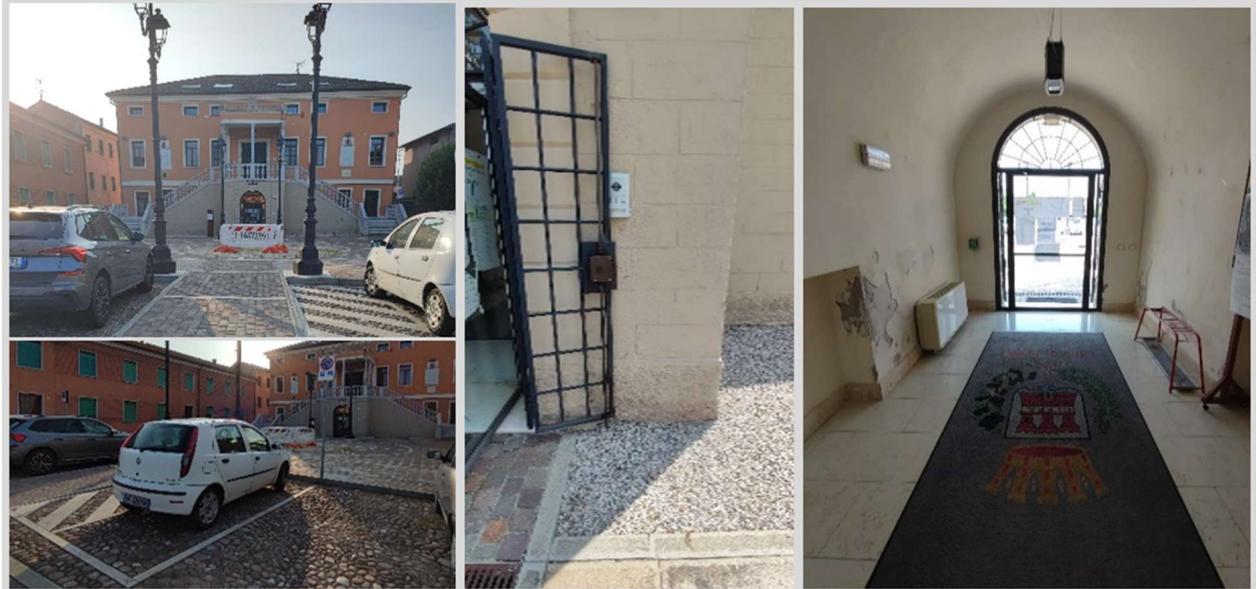
Internamente, l'edificio è complessivamente accessibile in ogni sua parte, grazie alla presenza di un ascensore a norma che consente il raggiungimento dei livelli superiori: l'immobile conta infatti tre piani, di cui due dotati di servizi igienici per disabili, i quali richiedono soltanto piccoli interventi di integrazione nell'accessoristica.

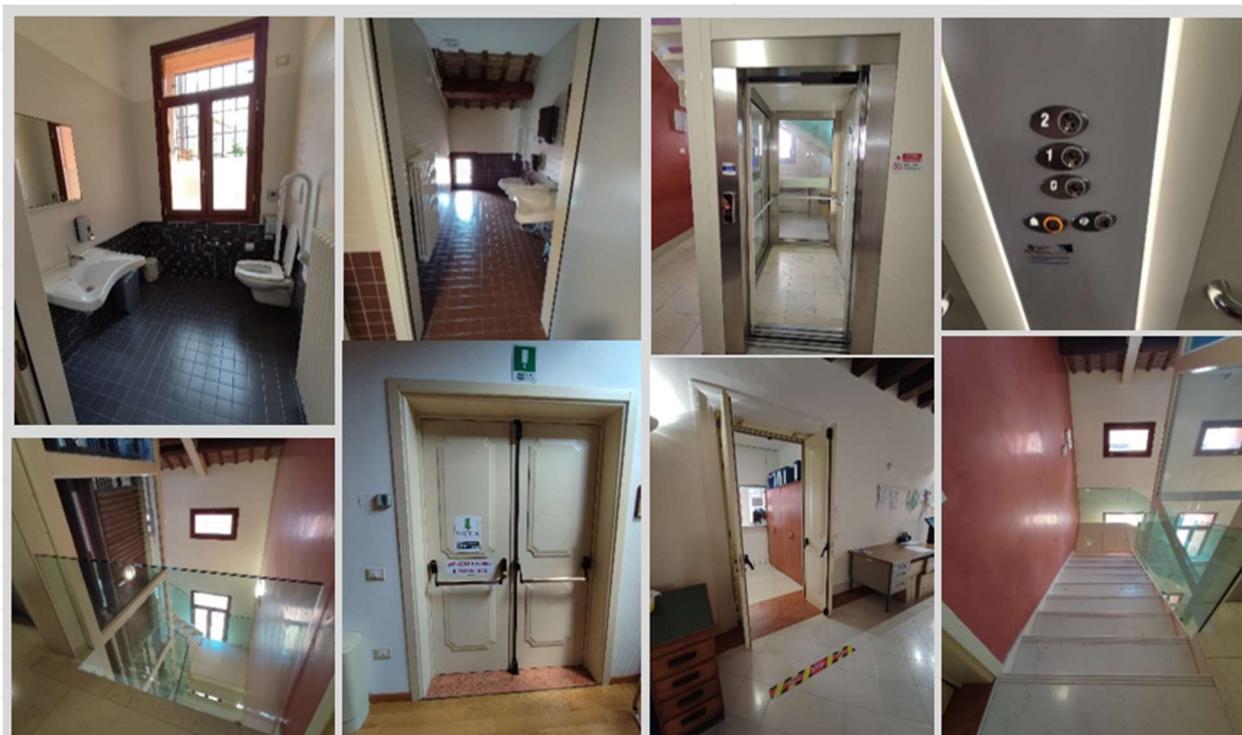
Il corpo scala necessita dell'applicazione di segnalazioni della trasparenza sul parapetto in vetro, e dell'integrazione di corrimani ove mancanti. In riferimento alla visitabilità dei locali, si segnala che i banchi informativi del piano terra richiedono un adattamento in altezza, al fine di renderli accessibili a tutti i cittadini, e che le porte interne di accesso ai piani si presentano difficoltose sia da aprire che da mantenere aperte durante il passaggio.

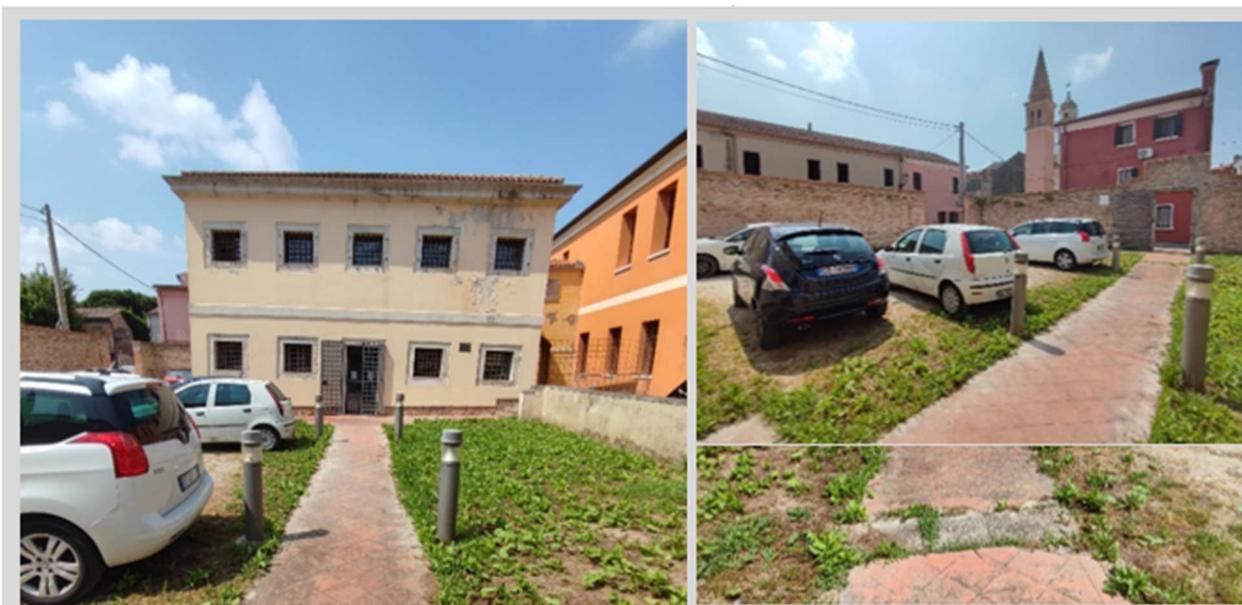
BIBLIOTECA COMUNALE

La Biblioteca “Piergiorgio Bassan” è collocata presso l’edificio delle ex Carceri veneziane: si tratta di un edificio risalente all’Ottocento unico nel suo genere, in quanto i muri e le scale risultano inclinati.

L’edificio è stato sottoposto ad un importante intervento di restauro nel 2003, che tuttavia non ha risolto le pendenze interne, e non ha permesso l’installazione di un sistema alternativo alle scale per il raggiungimento del piano primo. Così come le scale, gli spazi interni ai piani risultano ristretti e poco agevoli al passaggio di persone con disabilità motorie.

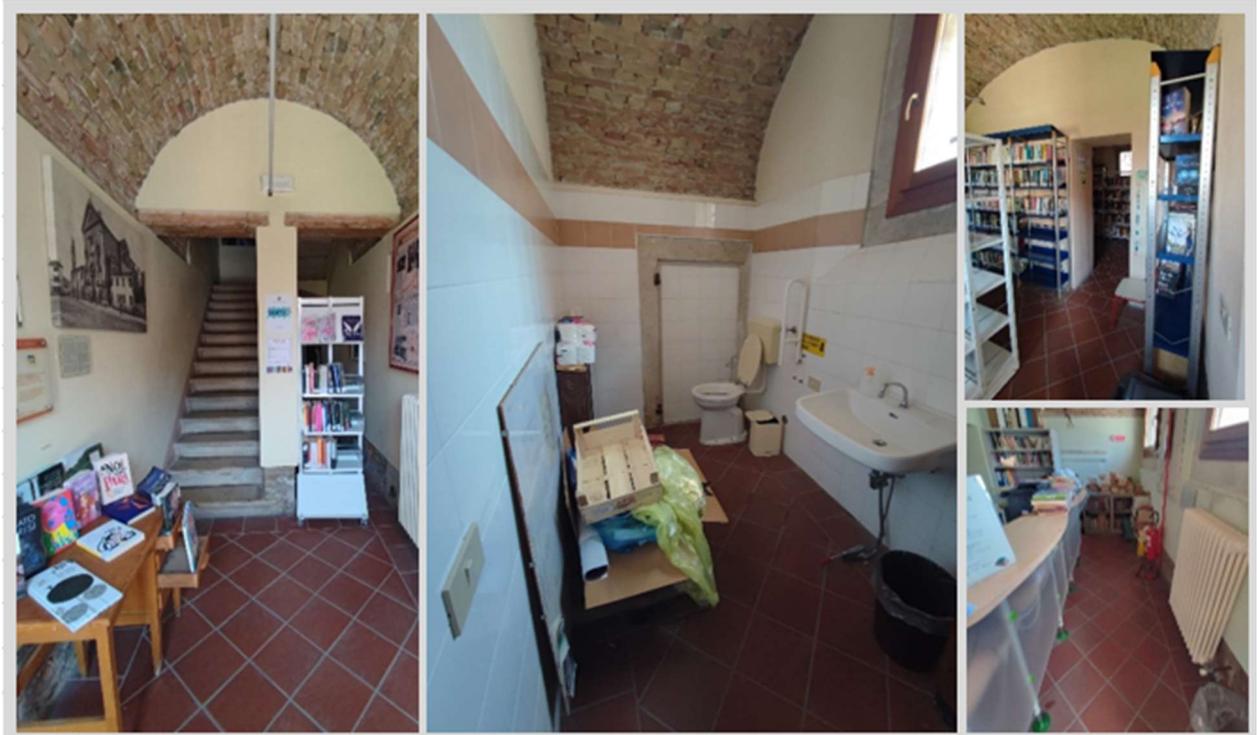
Il piano primo dell'edificio è comunicante con il piano primo del Municipio: tuttavia, vi sono due importanti dislivelli con gradini nel corridoio di collegamento, che rendono il piano primo irraggiungibile da utenti con disabilità anche tramite l'attiguo edificio.

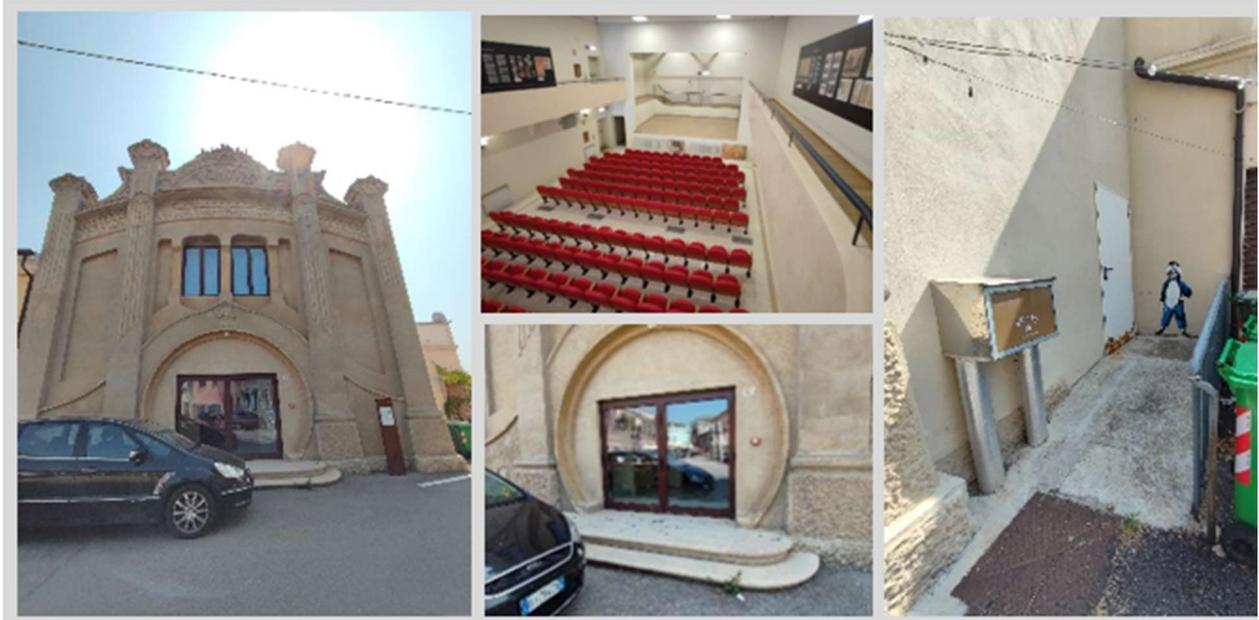
Gli spazi interni sono altamente accessibili, in ogni parte del teatro (platea, palco, e area spogliatoi/camerini): si segnala solo la presenza di una rampa verso gli spogliatoi con pendenza molto elevata.

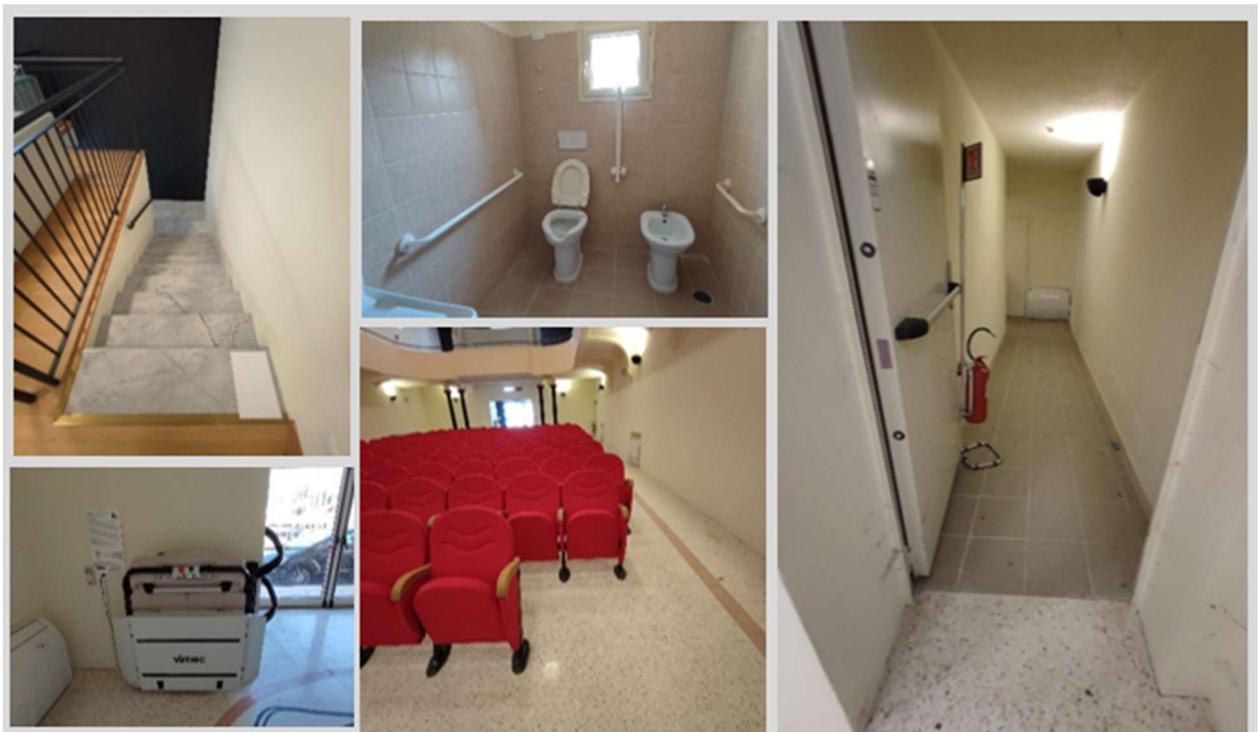
I servizi igienici presentano dimensioni adeguate, con sanitari (wc e lavabo) e accessori a norma: per l'accostamento laterale di una carrozzina si rende necessario rimuovere il bidet, da sostituire con un doccino, mentre la porta d'ingresso, risulta molto pesante e priva di fermo, così come tutte le porte interne dell'immobile.

Per il raggiungimento dei vari livelli che compongono la struttura sono presenti n.3 servoscala, posizionati sulle rampe di scale verso: il piano primo, i camerini sul retro e il piano del palcoscenico. In generale, le rampe necessitano comunque di integrazioni nei corrimani e nelle fasce tattili.

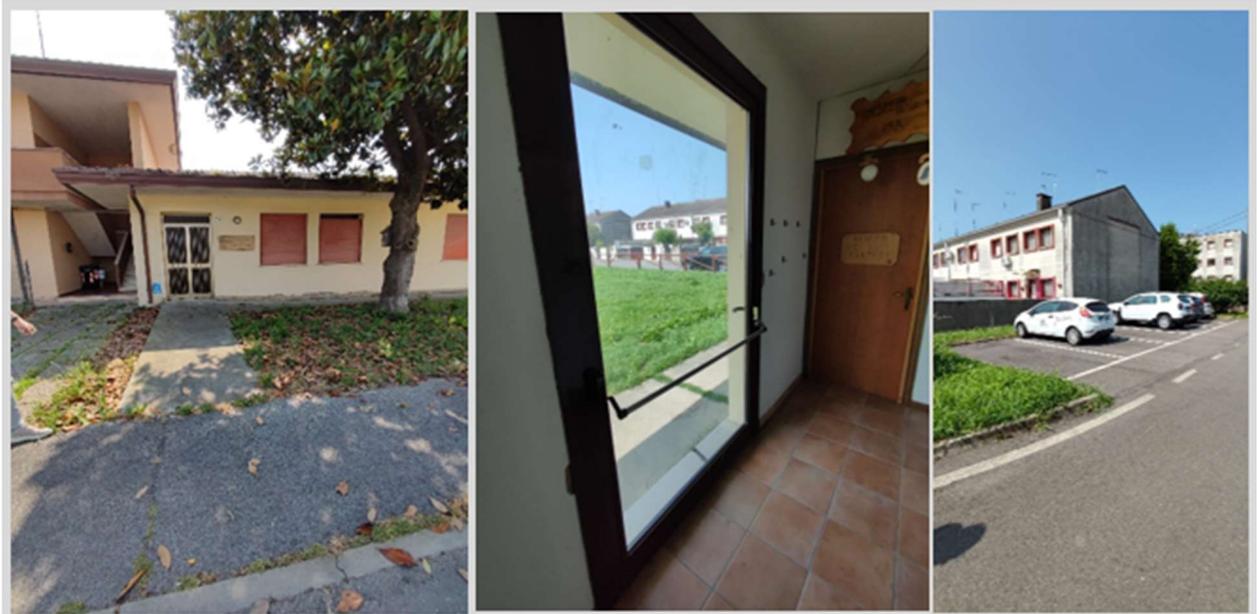
CENTRO DIURNO

L'immobile definito "centro diurno" si trova in Via Dante ed è inserito in un contesto prettamente residenziale: si tratta di un edificio di proprietà pubblica ad un unico piano, utilizzato attualmente come sede del gruppo scout di Loreo, che tuttavia la utilizza in modo saltuario.

Non possiede un parcheggio dedicato ma vi è eventualmente la possibilità di realizzare un posto auto per disabili nell'immediata pertinenza antistante l'immobile o nella piccola area a parcheggio nelle vicinanze.

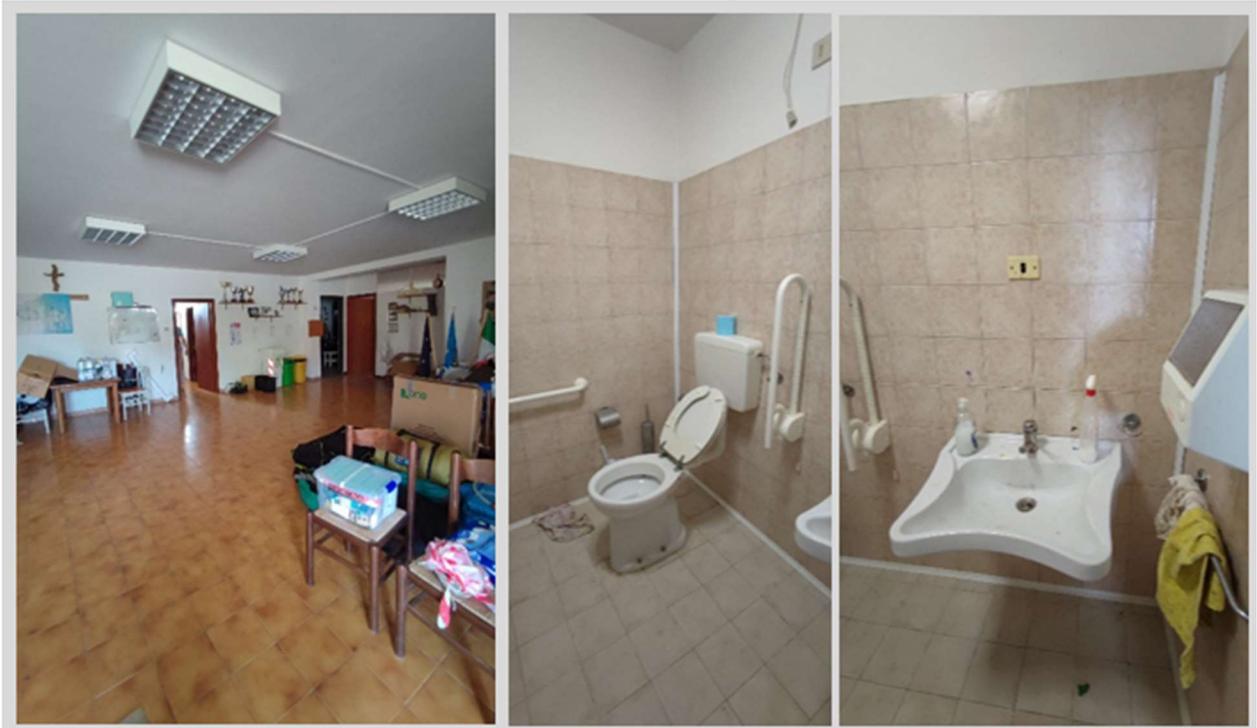
L'edificio è fruibile da tutti gli utenti, in quanto presenta spazi di manovra agevoli; risulta mancante una segnalazione delle porte trasparenti in vetro.

I servizi igienici presentano dimensioni adeguate, con sanitari e accessori a norma, che richiedono minimi interventi di integrazione.

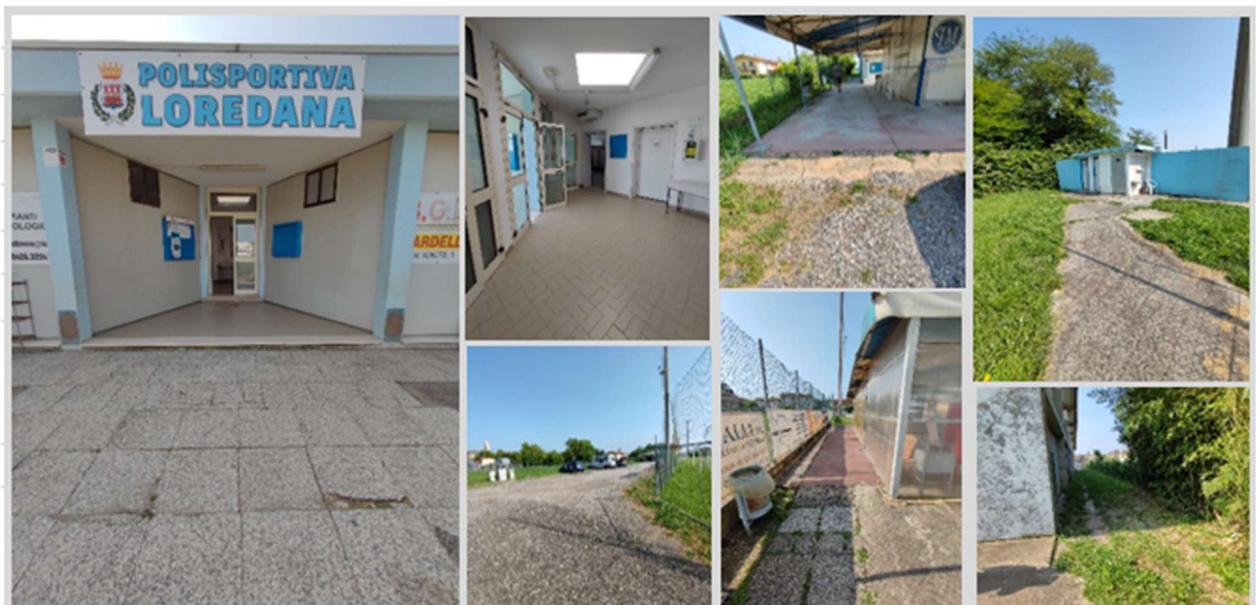
STADIO

Gli impianti sportivi di Loreo comprendono un immobile dedicato agli spogliatoi, un campo da gioco con tribune, ed una piccola struttura con servizi igienici dedicati al pubblico in prossimità delle tribune.

Il parcheggio dedicato è assente in prossimità sia degli spogliatoi che delle tribune, ma è possibile realizzarne due ad hoc nelle ampie aree a parcheggio di pertinenza: è necessario, contestualmente, la creazione di una pavimentazione consona a sostituzione del ghiaio preesistente, ed il congiungimento/sistemazione dei percorsi pedonali dai parcheggi alle varie strutture.

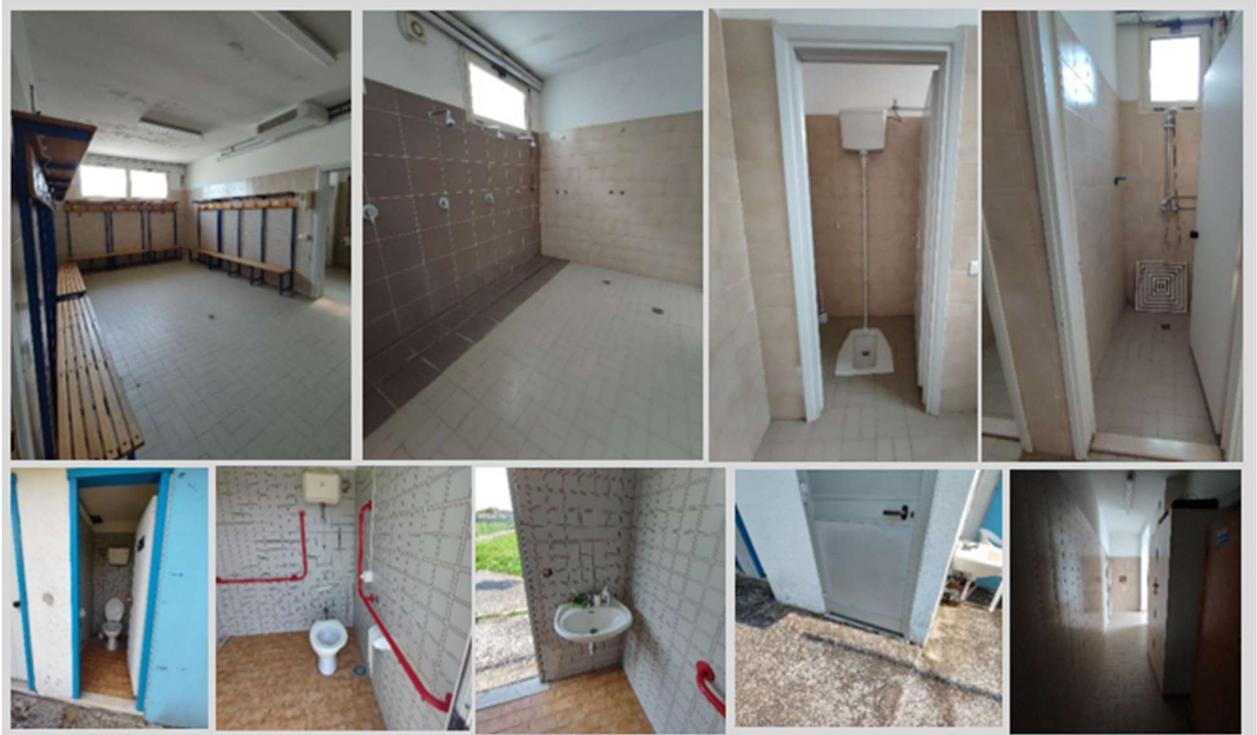
I servizi igienici dedicati a servizio del pubblico presentano dimensioni a norma, ma i sanitari non possiedono né gli accessori né gli ausili indispensabili, fatta eccezione per i maniglioni fissi, per essere usufruiti da parte di utenti con disabilità.

Gli spogliatoi, invece, risultano inaccessibili per la presenza di numerose barriere, a partire dalla presenza di due dislivelli in discontinuità nella soglia d'ingresso, attualmente non dotati di rampe. Tutti i servizi igienici degli spogliatoi risultano non a norma, a causa delle dimensioni insufficienti, e non attrezzati; le docce sono accessibili in quanto aperte e senza dislivelli, ma mancano gli accessori.

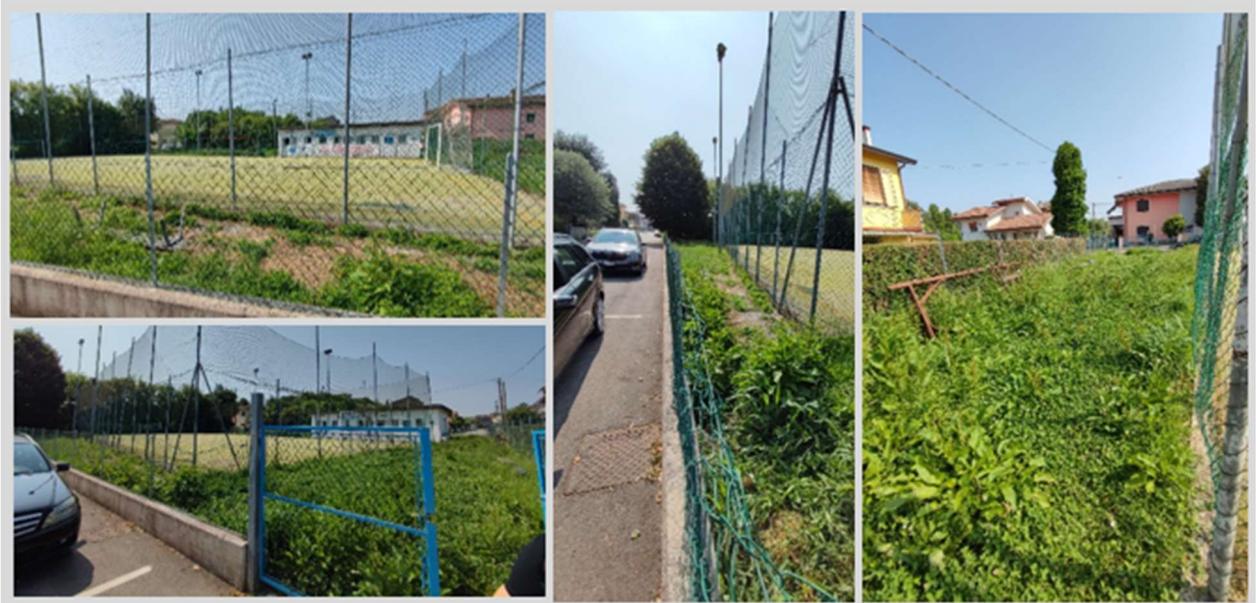
CAMPO TENNIS

Il Campo Tennis di Loreo si trova in Via Rossini, inserito in un quartiere residenziale dotato di marciapiedi in buono stato e parcheggi in linea paralleli alla carreggiata; l'area parcheggio adiacente all'edificio non è dotata di posto auto dedicato agli utenti disabili, ma ne è possibile la creazione ex-novo.

Il sito è costituito dall'area gioco e dall'immobile che ospita gli spogliatoi, raggiungibile mediante un percorso in erba, da pavimentare con materiale consono alla percorrenza di persone con disabilità: la creazione di percorsi in sicurezza riguarderà anche il perimetro del campo, in quanto su Via Rossini vi sono delle panche ad uso del pubblico.

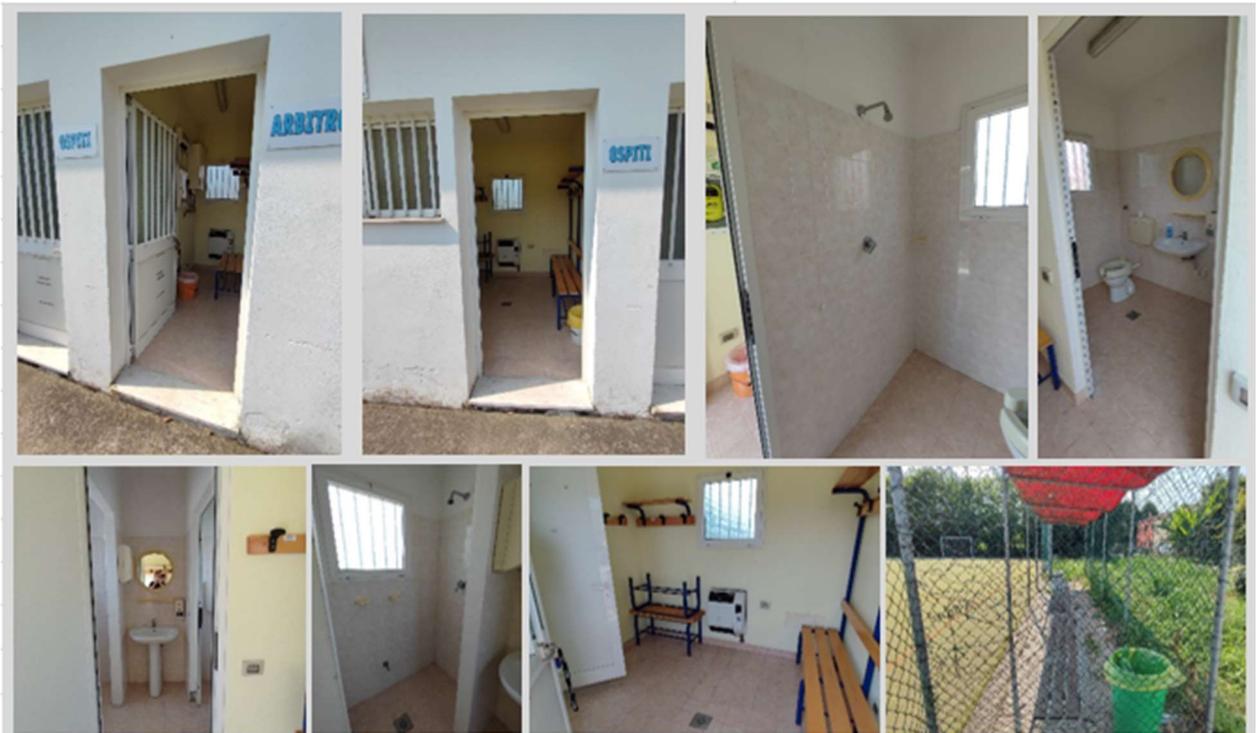
Tutti gli accessi degli spogliatoi presentano soglie con dislivelli; i servizi igienici di locali ed ospiti risultano non a norma, a causa delle dimensioni insufficienti, e non attrezzati. Il bagno del locale arbitro presenta dimensioni adeguate all'utilizzo di tutti gli utenti ma la disposizione e le caratteristiche dei sanitari attualmente presenti non sono adatti a persone con disabilità.

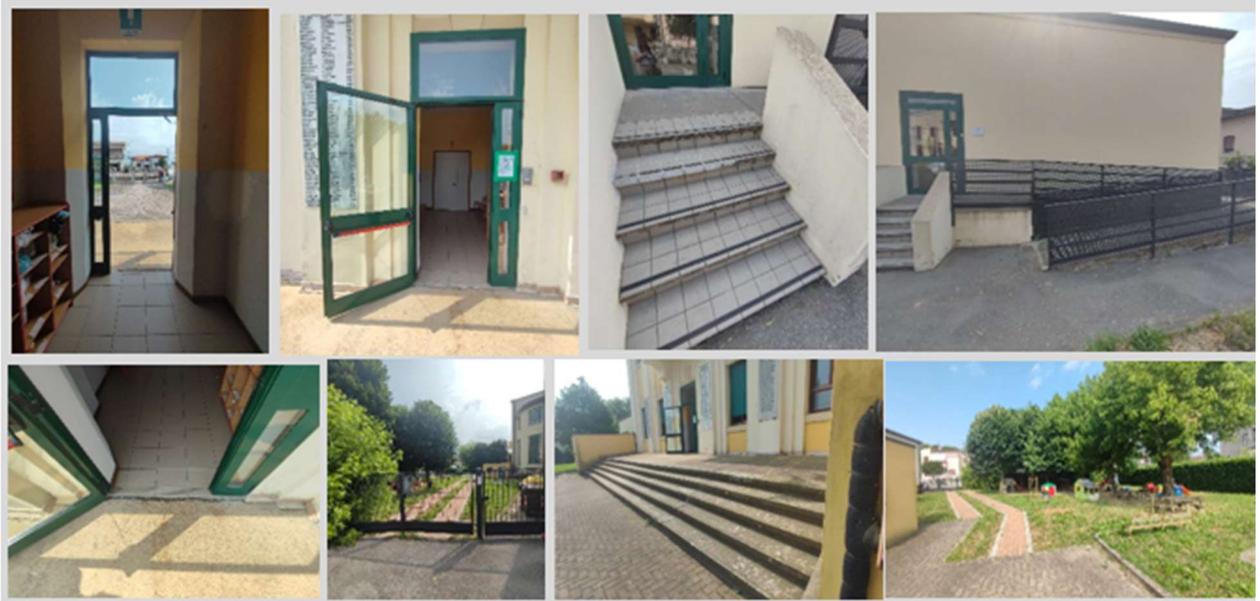
SCUOLA DELL'INFANZIA

La Scuola dell'infanzia presenta due accessi: l'ingresso su Via Roma non è adatto ad utenti con disabilità considerata l'assenza di parcheggi dedicati e la presenza di un importante dislivello con gradini dal piano del marciapiede al cancelletto; l'ingresso su Via E. Sartori, al contrario, presenta un posto auto per disabili con

segnaletica a norma e rampa dedicata. Quest'ultima presenta tuttavia delle criticità dal punto di vista degli accessori (fasce assenti, secondo corrimano parzialmente assente); la zona antistante la porta dell'ingresso secondario, inoltre, è in pendenza ed il campanello è posto ad una altezza superiore a quella prevista dalla normativa.

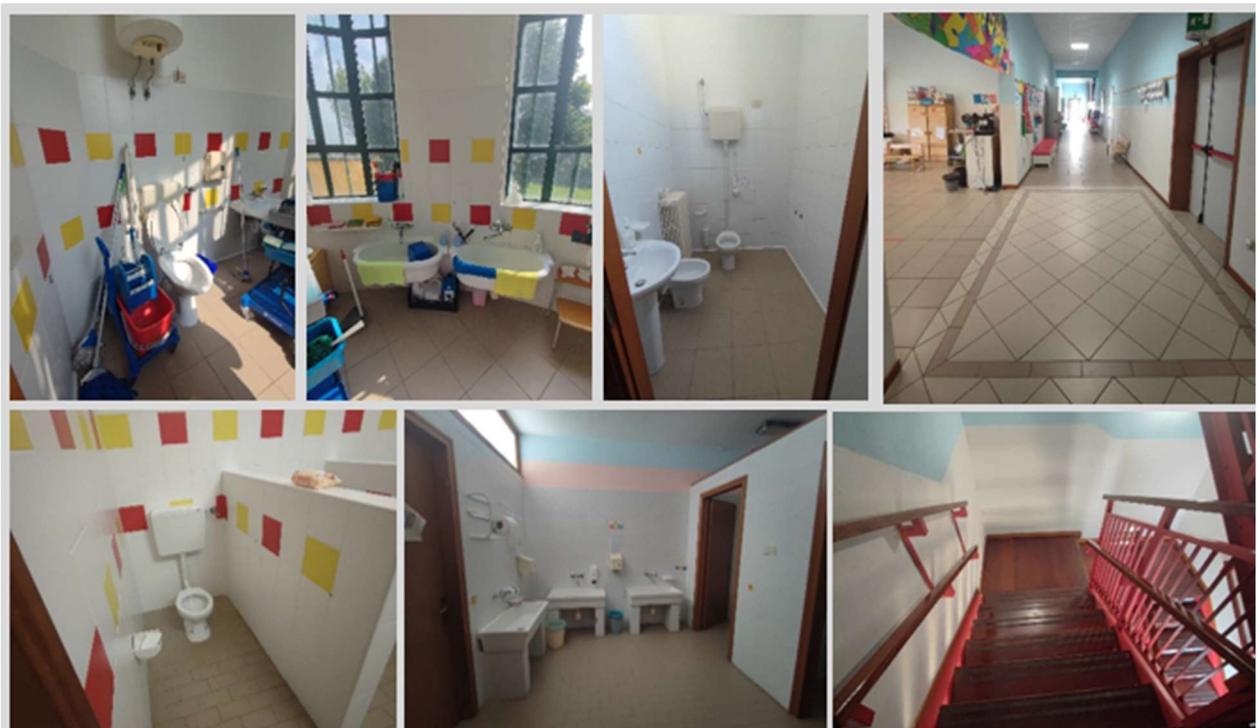
Internamente, l'edificio scolastico ospita al piano terra dei locali ad uso ricreativo (la rilevazione non ha interessato un'area attualmente interdetta), la cucina ed i bagni per utenti disabili da integrare negli accessori; al piano primo conta principalmente il dormitorio e bagni non a norma.

Il piano primo non risulta accessibile in quanto non sono attualmente presenti sistemi alternativi alle scale per il raggiungimento del livello superiore; le scale sono comunque provviste del secondo corrimano e delle fasce tattili nei gradini.

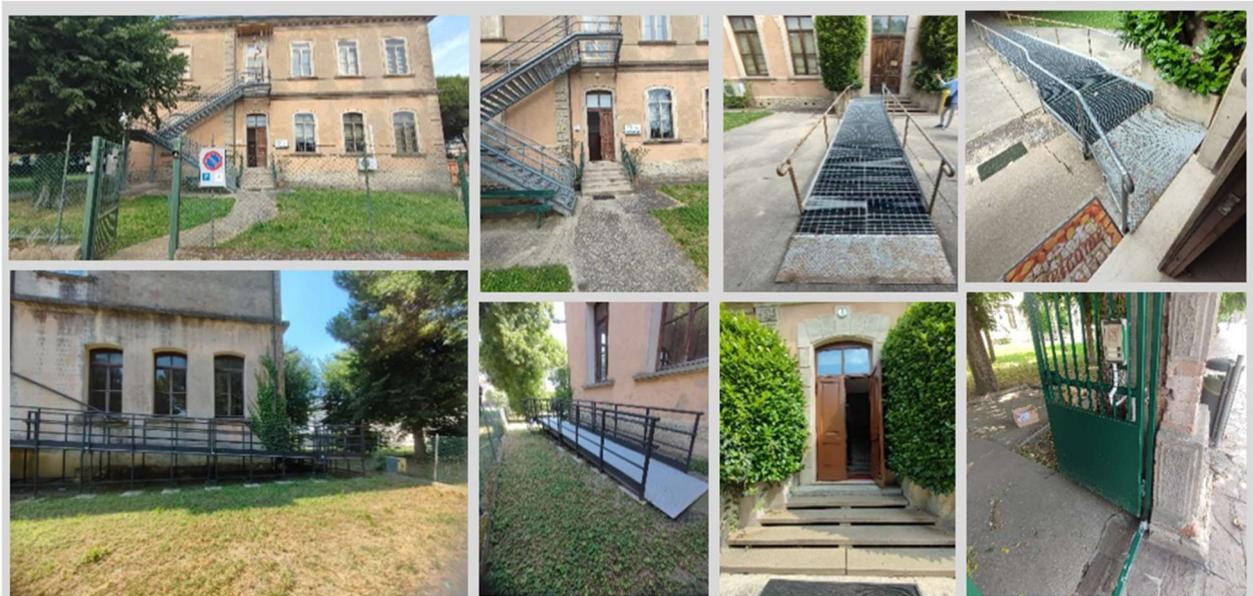
Gli accessi all'edificio dal marciapiede sono su via Sartori per Protezione Civile e Centro anziani (anche se l'ingresso è a sud), con cancelletti e campanelli ad altezze superiori alla norma, mentre la Scuola presenta l'accesso su Via dei Dogi con presenza di un ostacolo nel relativo cancelletto.

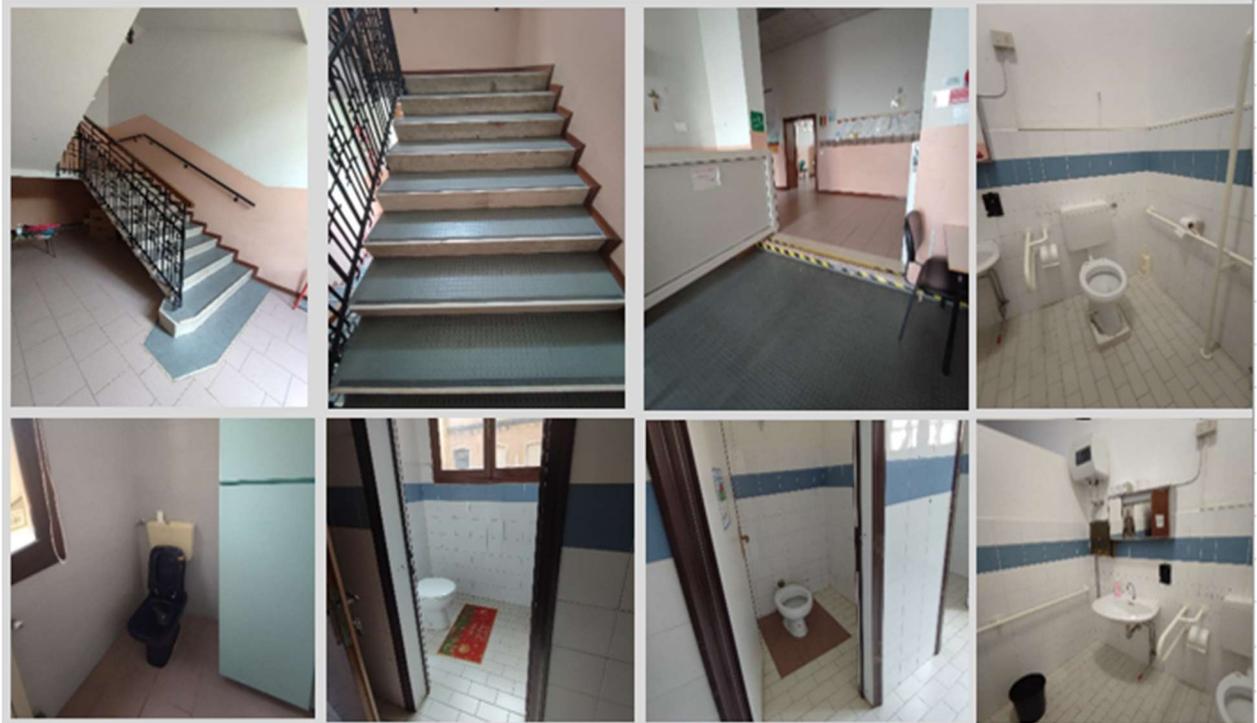
Tutte le soglie presentano dei dislivelli di uno o più gradini non a norma: è presente una rampa in metallo installata al Centro anziani che tuttavia non rispetta le prescrizioni di legge sulla pendenza e sullo spazio libero antistante la porta. L'accesso ad utenti disabili alla Scuola è comunque garantito da una rampa a norma posta dietro l'edificio, con ingresso sulla palestra.

I servizi igienici della scuola, al piano terra, presentano dimensioni adeguate ma necessitano di integrazioni negli accessori o di sostituzione parziale di sanitari; i bagni del Centro Anziani e della Protezione Civile non sono a norma e richiedono un rifacimento interno complessivo (nel caso del Centro Anziani, una ristrutturazione pesante).

Il piano primo non risulta accessibile in quanto non sono presenti sistemi alternativi alle scale per il raggiungimento del livello superiore: si rileva inoltre un dislivello tra il piano di arrivo della scalinata ed il corridoio del piano primo.

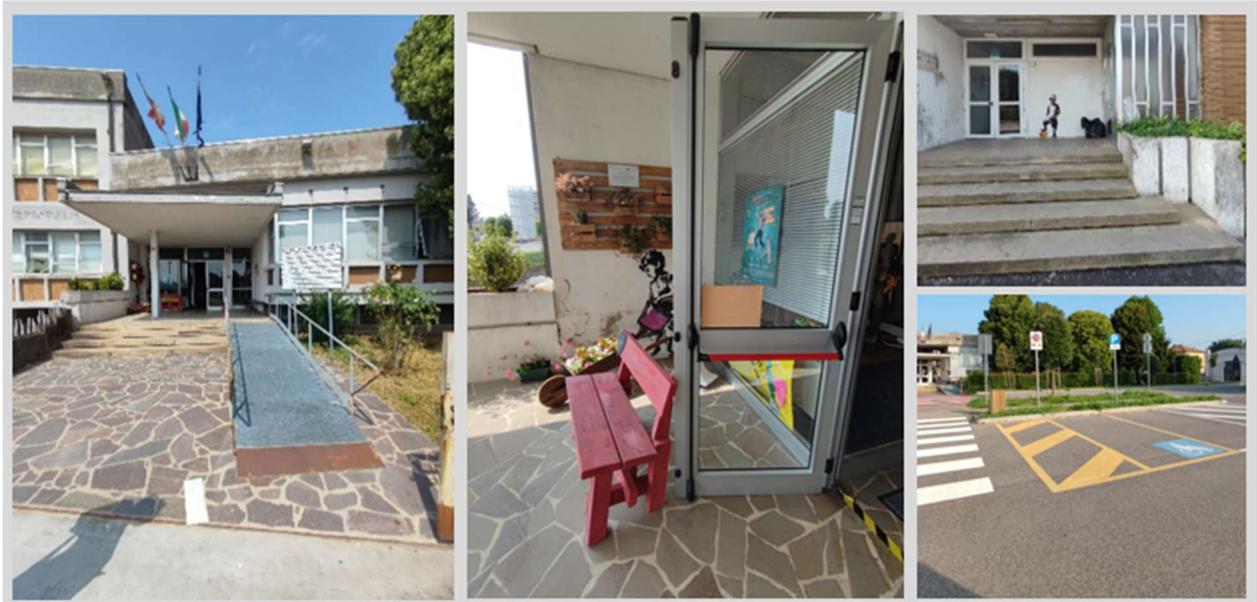
L'edificio non è dotato di parcheggi riservati ai disabili che frequentano la scuola e/o la palestra, ma in prossimità dell'ingresso principale su Viale Stazione sono presenti due posti dedicati nell'ampio parcheggio a servizio anche della stazione ferroviaria di Loreo. Da segnalare, a tal proposito, una importante pendenza dalla sede stradale all'ingresso sulla medesima via.

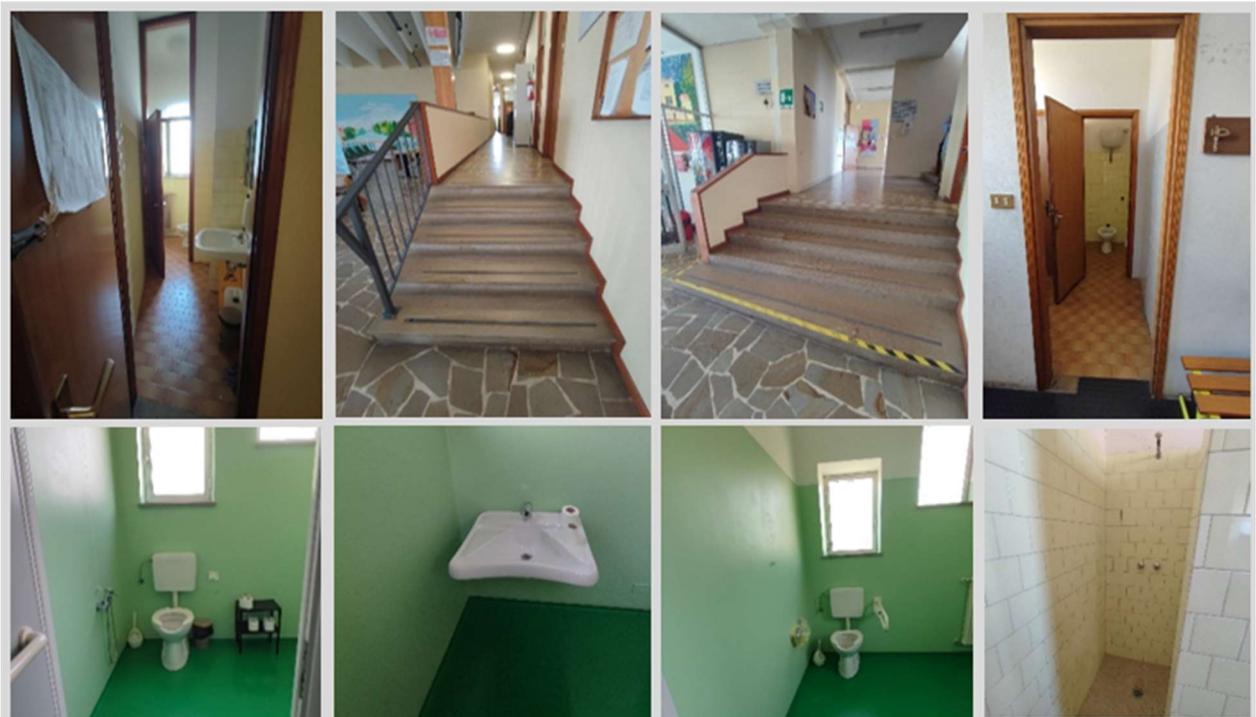
L'ingresso alla Palestra su Via dei Dogi presenta una gradinata priva di corrimani e rampe, rendendo difficoltoso l'accesso degli utenti con disabilità che la utilizzano in orari non scolastici (associazioni sportive, ecc...); al contrario, l'accesso principale (con porta priva di fermi) è dotato di rampa in metallo per il superamento delle scale, ma presenta una pendenza superiore all'8%.

Gli spazi interni sono difficilmente visitabili da utenti con disabilità per la presenza di numerosi dislivelli per il raggiungimento degli uffici dell'Istituto Comprensivo, di alcune aule situate al piano rialzato, del piano superiore e inferiore: non è infatti presente alcun sistema alternativo alle varie rampe di scale presenti nell'edificio.

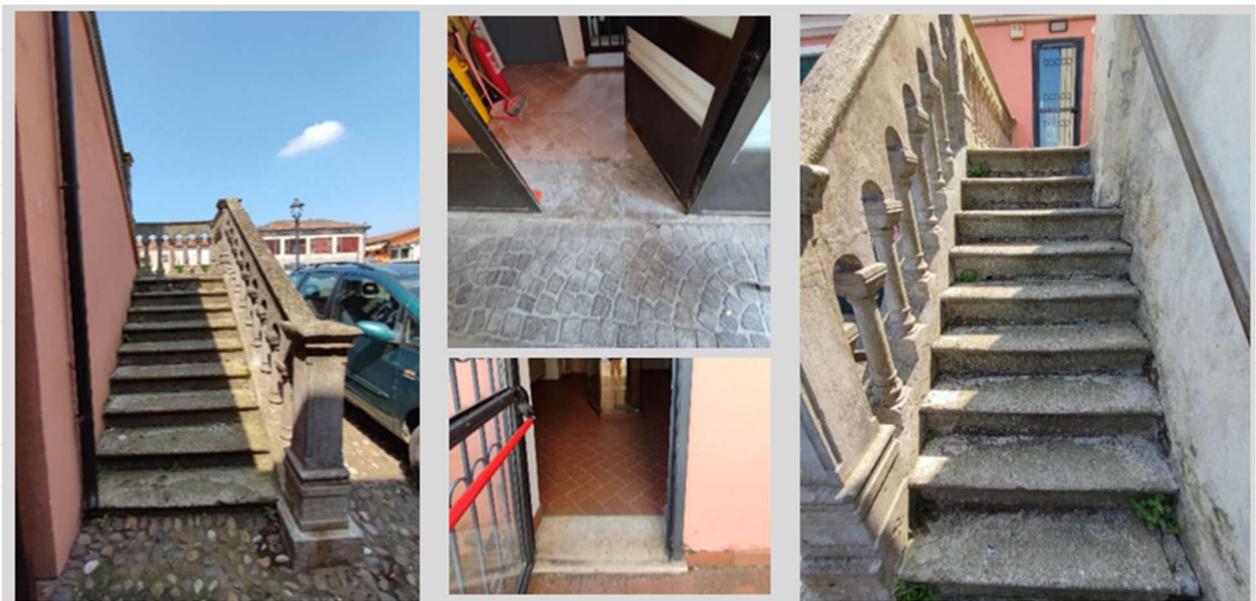
L'accesso al museo avviene dai portici che si affacciano su Via Riviera Marconi, tramite una caratteristica scalinata con gradini in pietra, non adatta a portatori di disabilità: è presente una piattaforma elevatrice all'interno della torre, come sistema alternativo alle scale, ma viene utilizzato solo con accompagnatore addetto che mantiene aperto il relativo vano d'ingresso in occasione delle sporadiche aperture dell'Antiquarium.

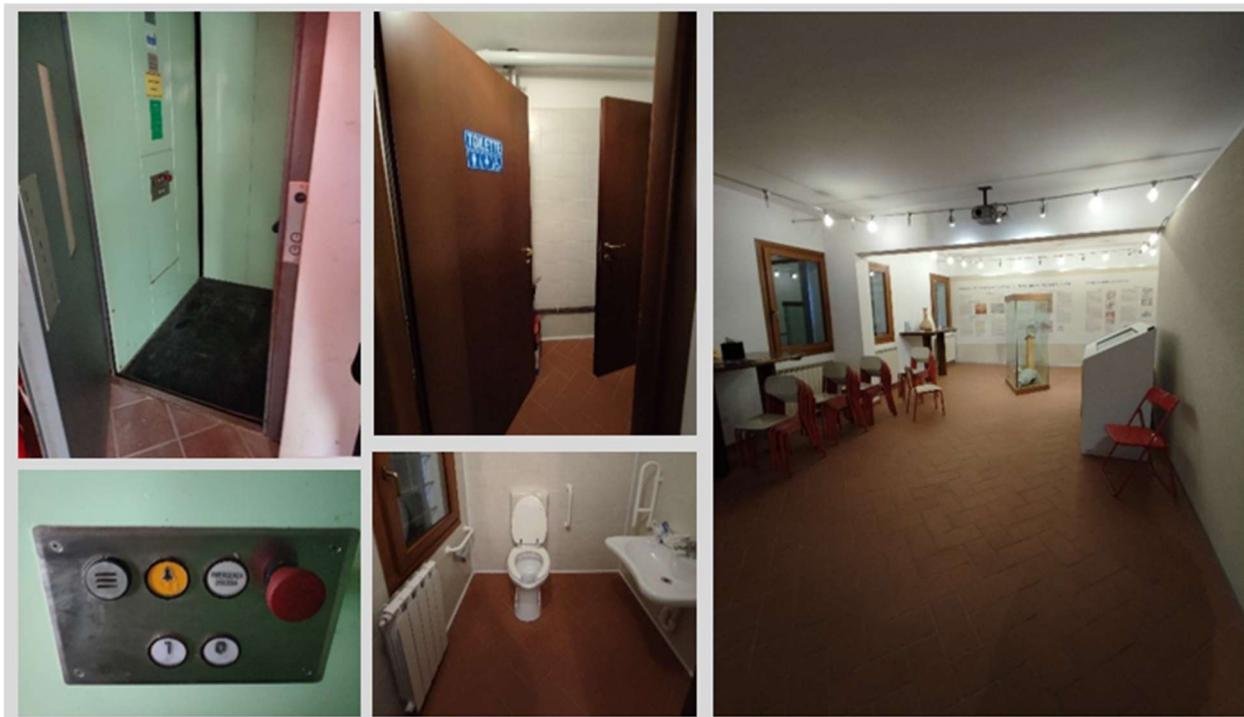
La terrazza del piano primo presenta un dislivello in corrispondenza della soglia di accesso, e non vi sono campanelli di segnalazione (né al piano, né dai portici); i locali interni sono invece facilmente percorribili.

I servizi igienici, ben segnalati e promiscui, presentano dimensioni adeguate ma necessitano di integrazioni e ricollocamenti degli accessori (maniglioni, e specchio).

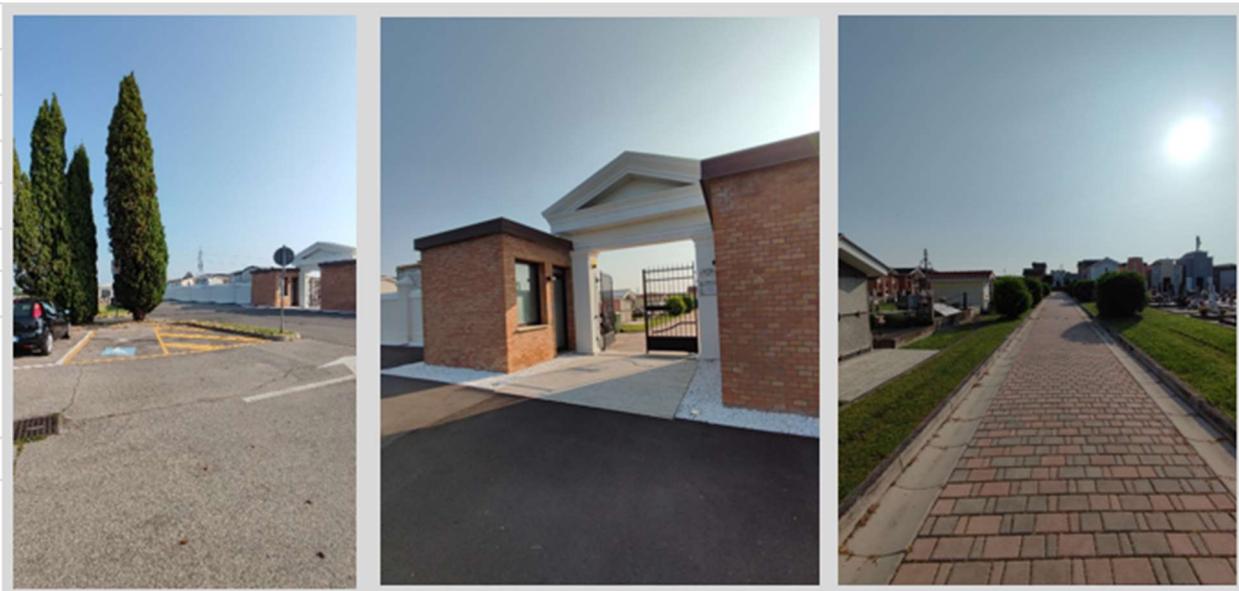
CIMITERO

Il cimitero è localizzato in Via Pilastro, a distanza di circa due chilometri dal capoluogo: il sito non è quindi facilmente raggiungibile dal centro a piedi. Presenta due parcheggi dedicati nell'ampio piazzale asfaltato prospiciente l'ingresso, con segnaletica verticale da ricollocare (liberando i cartelli dalla vegetazione o evitando che ostruiscano altri parcheggi).

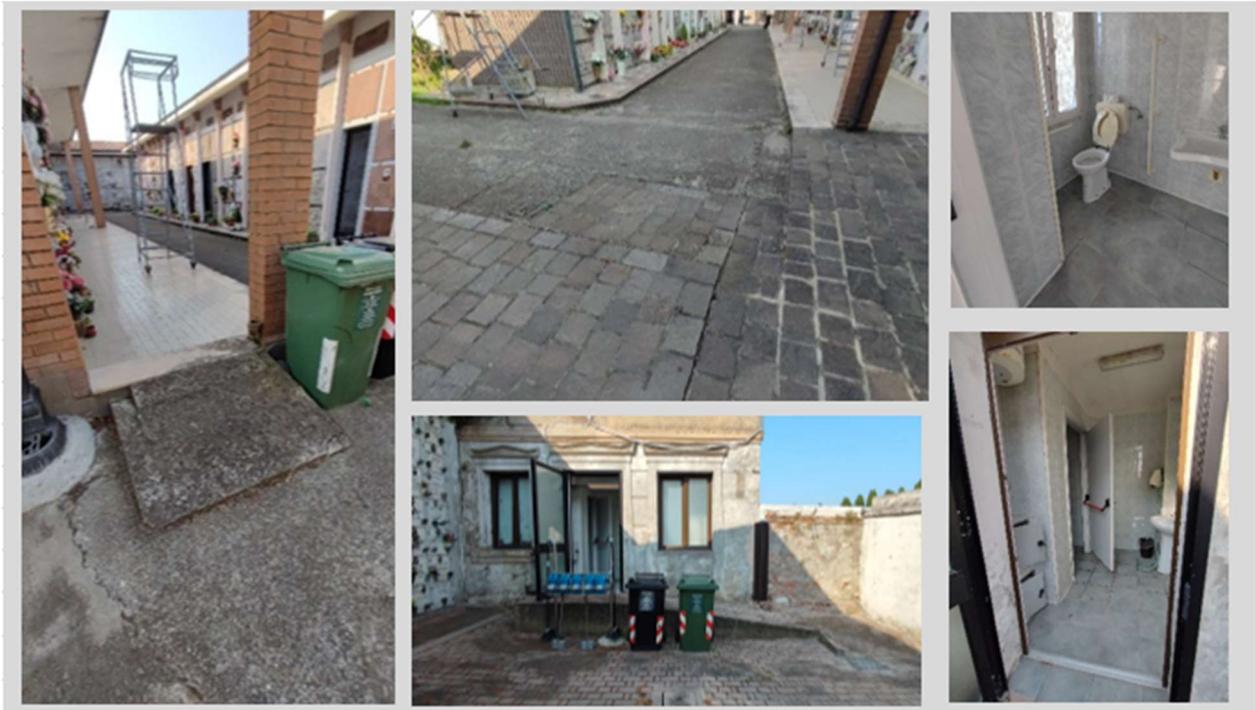
Il cimitero è suddiviso in due zone, accessibili da un unico ingresso di recente ristrutturazione sul parcheggio, collegate da percorsi di differenti materiali: la zona antistante l'ingresso presenta una pavimentazione con betonelle in ottimo sta, mentre l'area nuova è dotata di percorsi cementizi, da ripristinare in alcuni punti.

In coincidenza di cambi di pavimentazione e di accesso alle zone di sepolture e/o ai loculi, tuttavia, si verificano dislivelli che necessitano di essere superati con nuove rampe e/o sistemazioni di pavimentazione.

I servizi igienici non sono facilmente accessibili da persone con difficoltà motorie: la rampa possiede una pendenza decisamente elevata, e l'assenza di corrimano e parapetto costituisce un effettivo pericolo. Il bagno dedicato presenta dimensioni inadeguate: inoltre, la disposizione dei sanitari non risulta in linea con la normativa e gli accessori necessitano di essere integrati (pulsante, maniglioni, specchio).
