COMUNE DI LOREO

PIANO DI ELIMINAZIONE DELLE BARRIERE ARCHITETTONICHE

RELAZIONE ILLUSTRATIVA PRELIMINARE

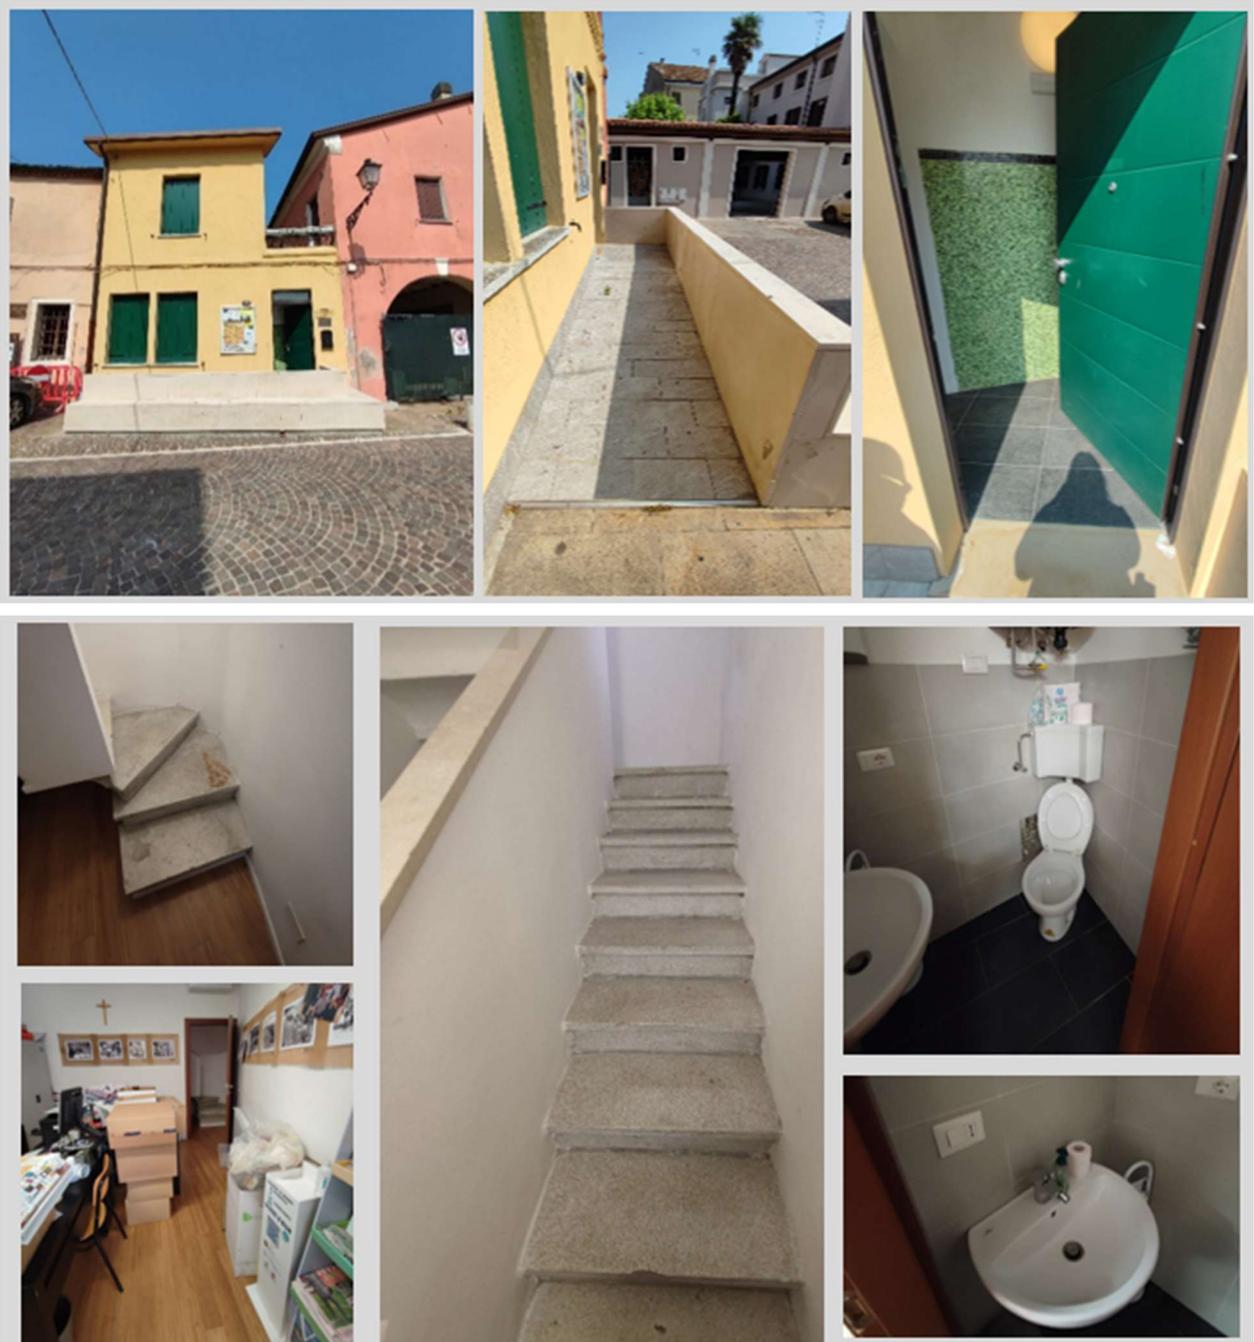
CENTRO CULTURALE – PRO LOCO

L'Associazione Pro loco di Loreo ha sede in un edificio comunale che ha subito una recente ristrutturazione; si tratta di un immobile a schiera, denominato "Centro Culturale", che si affaccia su Piazza Madonnina.

I servizi igienici, presenti unicamente al piano primo, non sono attualmente usufruibili da utenti disabili: non solo non presenta le dotazioni minime da normativa, ma le dimensioni attuali non ne consentono nemmeno l'adattamento in futuro.

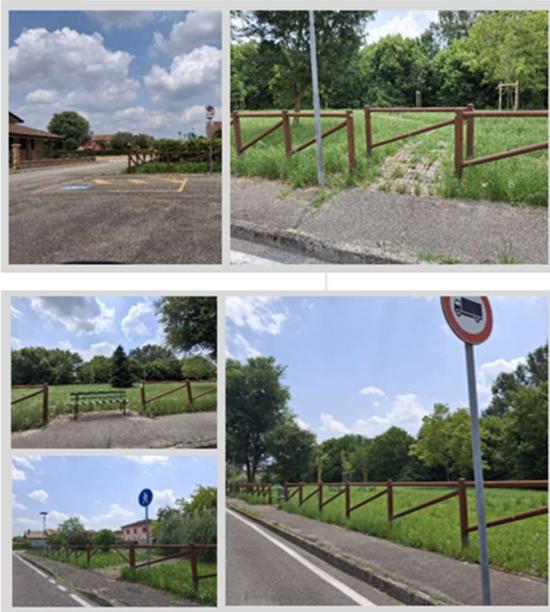
PARCO VIA MASCAGNI

Ad esclusione del sito in via Rossini, che presenta delle giostrine utilizzabili da utenti con disabilità, non si rilevano attrezzature ludiche inclusive; i parchi di Via Mascagni, Via Contea e Via dei Dogi non presentano alcuna attrezzatura ludica.

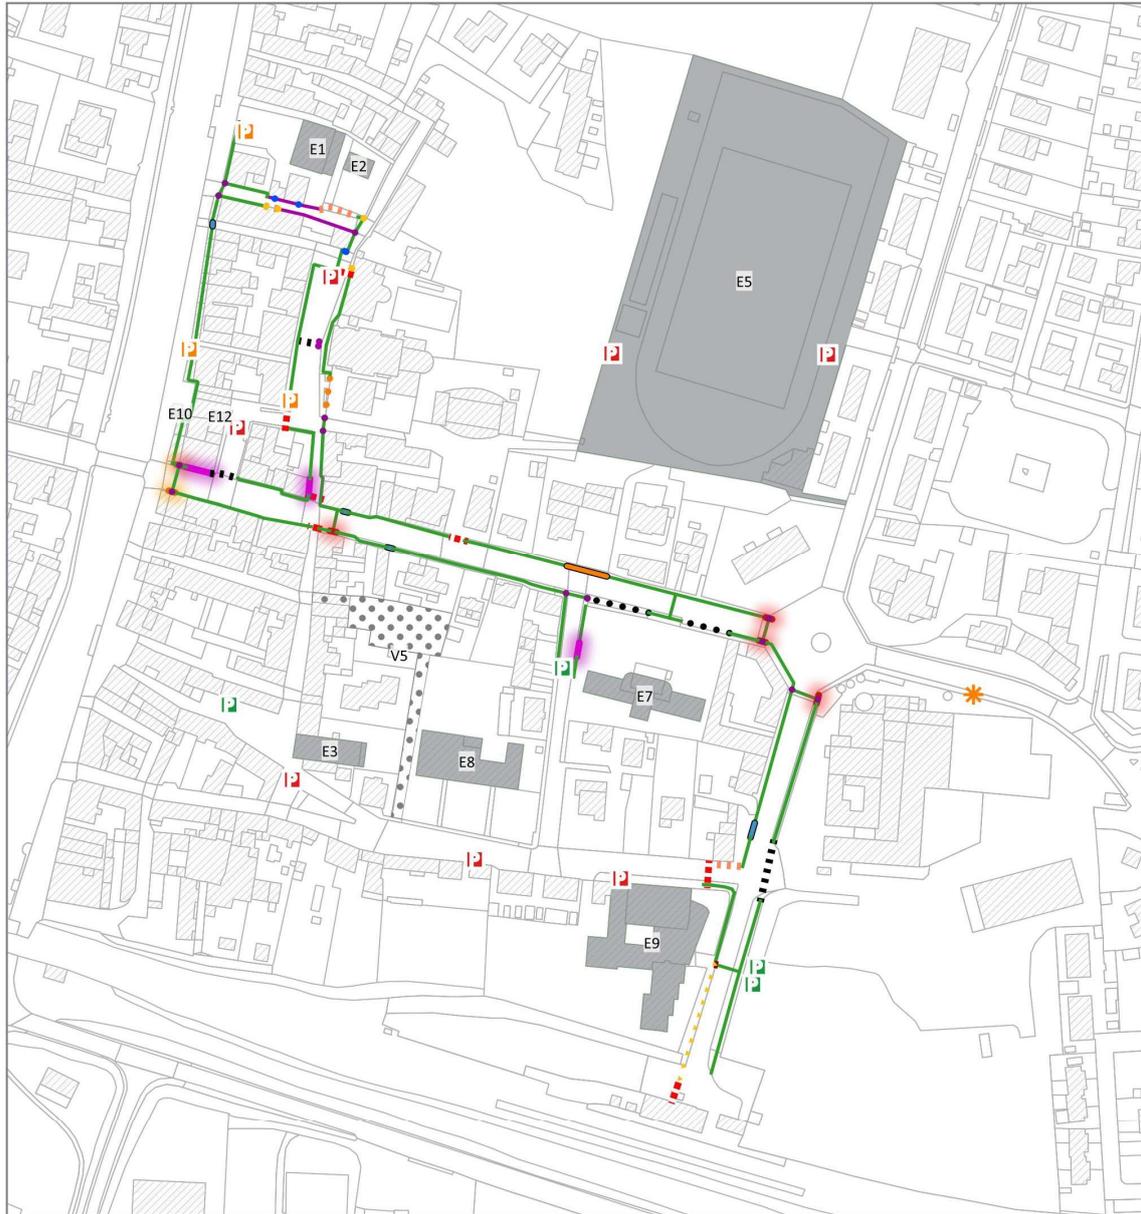
Di seguito la localizzazione in mappa delle criticità rilevate lungo i principali percorsi pedonali afferenti ai servizi e luoghi di interesse collettivo e nei parcheggi.

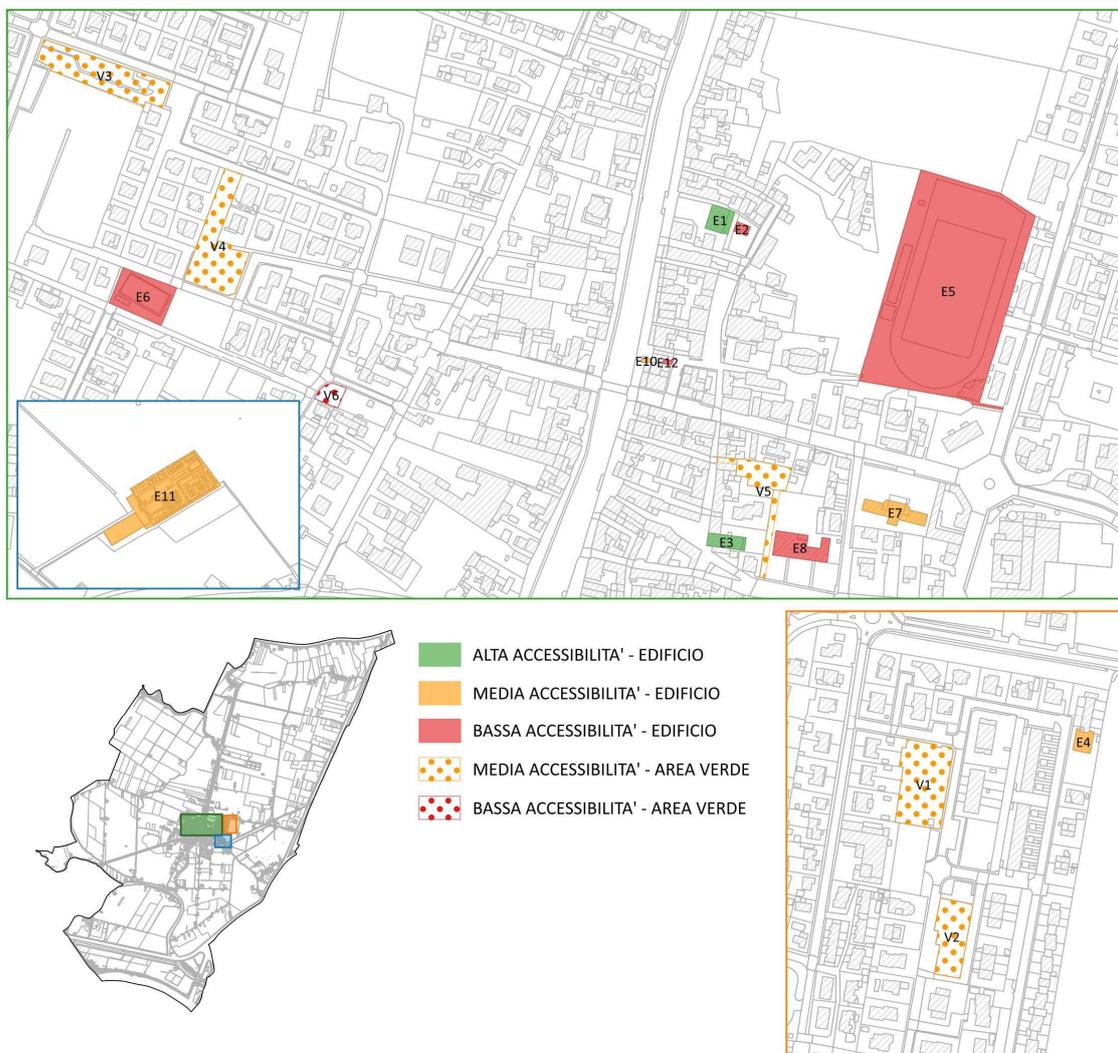
Figura 5 – Livello di accessibilità degli edifici ed aree

ID	TIPO	DESCRIZIONE	UBICAZIONE	CLASSE	GRADO DI ACCESSIBILITA'
E12	EDIFICIO	CENTRO CULTURALE - PRO LOCO	PIAZZA MADONNINA	3	NON ACCESSIBILE
V1	AREA VERDE	PARCO VIA MANZONI	VIA MANZONI	2	MEDIAMENTE ACCESSIBILE
V2	AREA VERDE	PARCO VIA DANTE	VIA DANTE	2	MEDIAMENTE ACCESSIBILE
V3	AREA VERDE	PARCO VIA MASCAGNI	VIA MASCAGNI	2	MEDIAMENTE ACCESSIBILE
V4	AREA VERDE	PARCO VIA ROSSINI	VIA ROSSINI	2	MEDIAMENTE ACCESSIBILE
V5	AREA VERDE	PARCO VIA DEI DOGI	VIA VIA DEI DOGI	2	MEDIAMENTE ACCESSIBILE
V6	AREA VERDE	PARCO VIA CONTEA	VIA CONTEA	3	NON ACCESSIBILE
