## SEDE MUNICIPALE

PUNTO DI RILIEVO	
Descrizione tipologia sito	EDIFICIO
ID sito	E1
Indirizzo sito	VIA RIVIERA MARCONI
Data sopralluogo sito	06/06/2025

## BIBLIOTECA COMUNALE

PUNTO DI RILIEVO	
Descrizione tipologia sito	EDIFICIO
ID sito	E2
Indirizzo sito	CALLE SAN MARCO
Data sopralluogo sito	06/06/2025

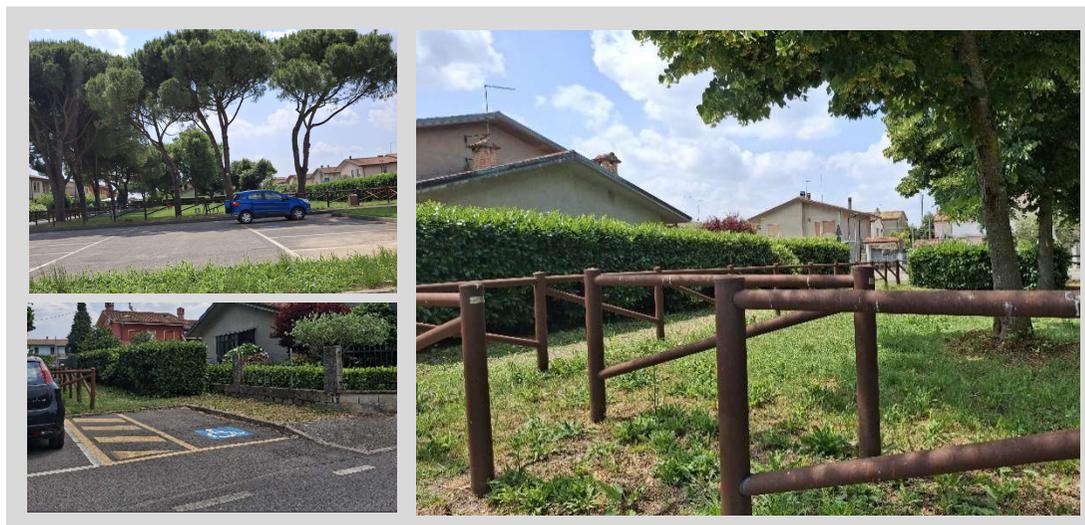
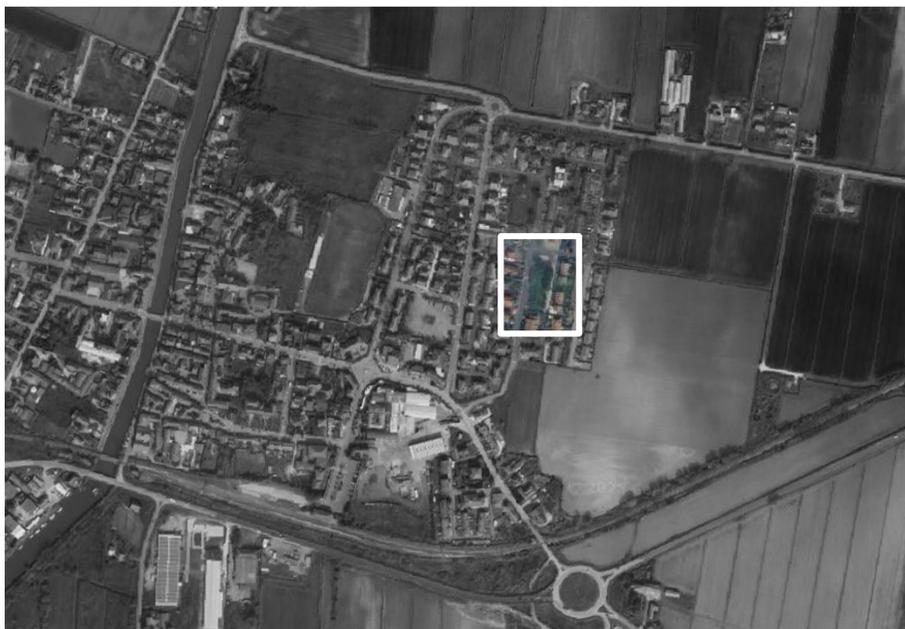
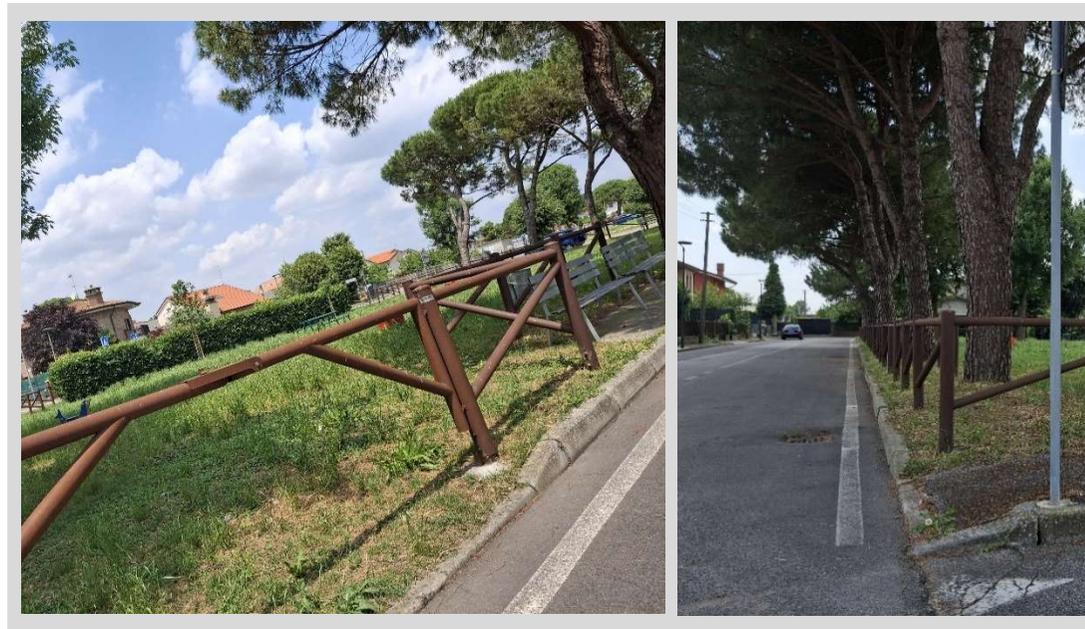
ART.	PUNTO DI VERIFICA	RISPOSTA	COD.	CRITICITA'	POSIZIONE
<b>PARCHEGGI</b>					
1.1	Ci sono parcheggi riservati per persone con disabilità in prossimità del percorso di collegamento all'accesso? La segnaletica orizzontale e verticale è conforme alla normativa?	SI	V2_1.1_C1	Segnaletica orizzontale non adeguata e segnaletica verticale assente	Area parcheggio limitrofa
<b>PERCORSI</b>

2.1	Il percorso pedonale ha una larghezza minima di 90 cm lungo tutto il tragitto?	NO	V2_2.1_C1	Percorso pedonale assente all'interno dell'area verde	Area verde

2.3	La pendenza trasversale al senso di marcia è inferiore al 2%?	-	V2_2.3_C1	Dato non valutabile	-
2.4	La superficie della pavimentazione del percorso pedonale risulta in buono stato, priva di sconnessioni e antisdrucchiolevole?	NO	V2_2.4_C1	Tratti di pavimentazione dissestata	Marciapiede Via Manzoni

2.6	Le intersezioni tra percorso pedonale e zona carrabile sono opportunamente segnalate anche ai non vedenti?	NO	V2_2.6_C1	Segnalazione intersezioni assente	Attraversamento Via Manzoni

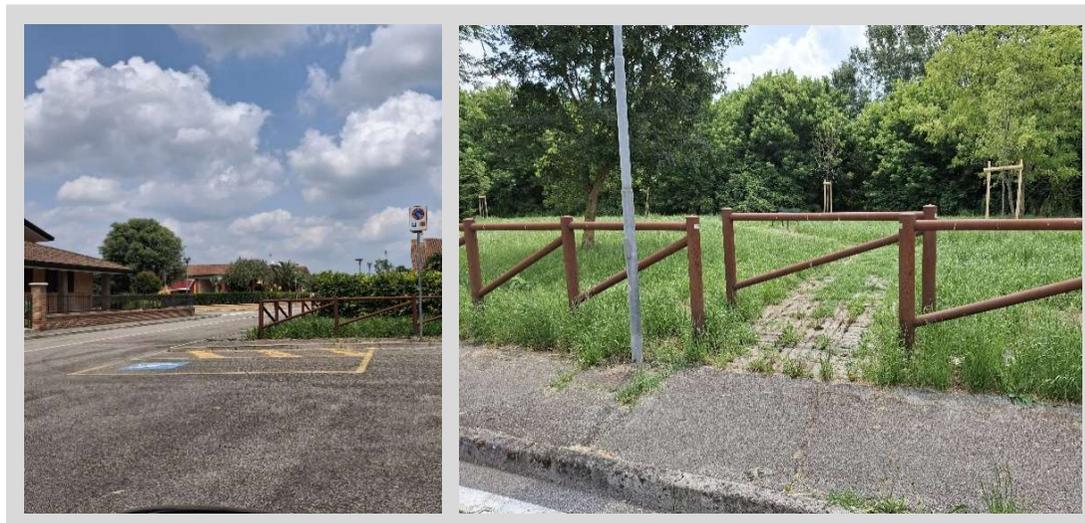
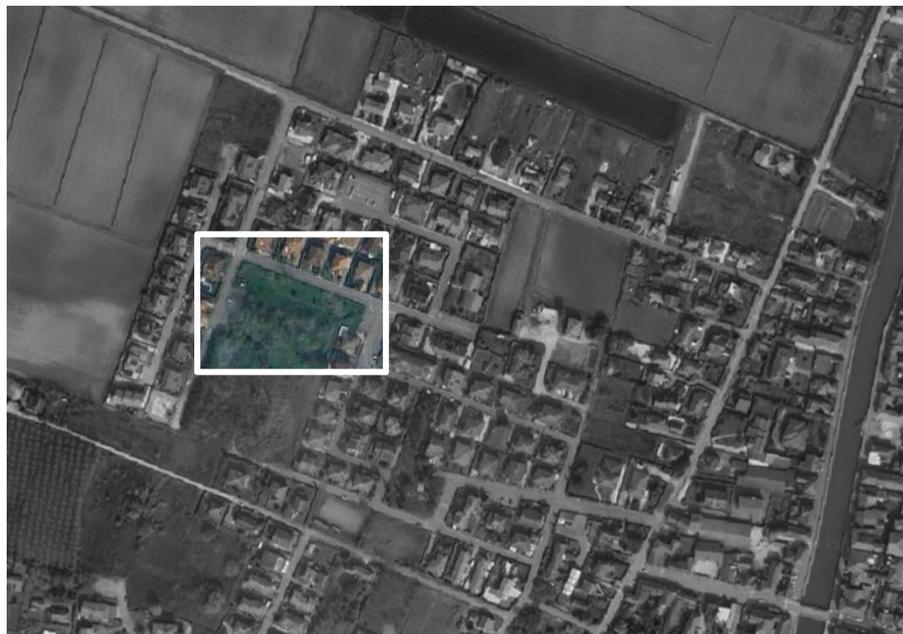
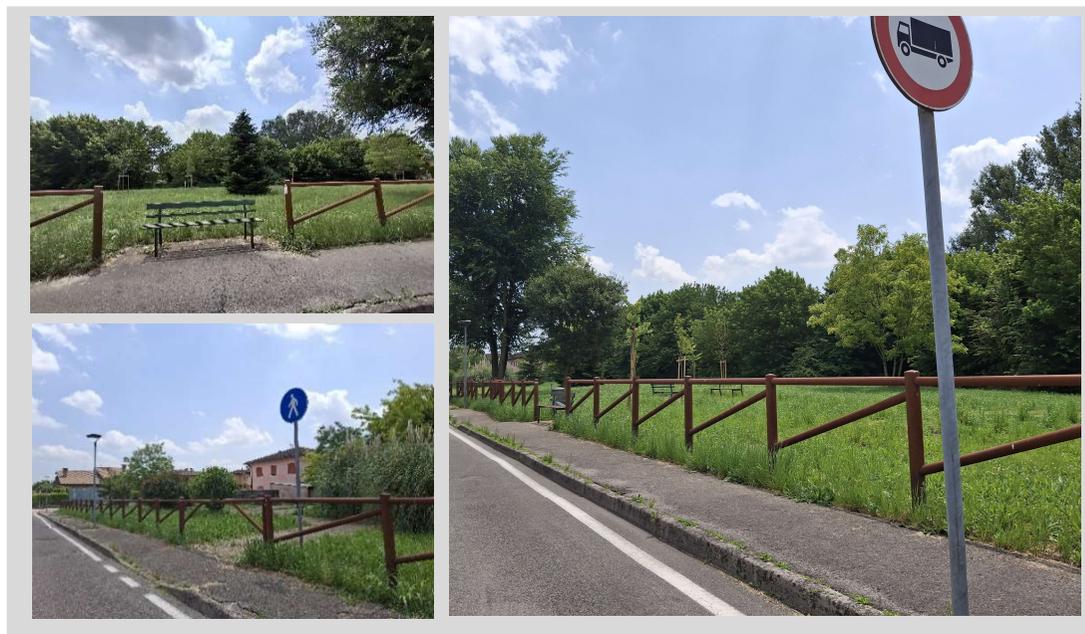
ART.	PUNTO DI VERIFICA	RISPOSTA	COD.	CRITICITA'	POSIZIONE
<b>PARCHEGGI</b>					
1.1	Ci sono parcheggi riservati per persone con disabilità in prossimità del percorso di collegamento all'accesso? La segnaletica orizzontale e verticale è conforme alla normativa?	SI	V3_1.1_C1	Nessuna criticità	-
<b>PERCORSI</b>

2.1	Il percorso pedonale ha una larghezza minima di 90 cm lungo tutto il tragitto?	SI	V3_2.1_C1	Nessuna criticità	-
2.2	Il percorso pedonale è dotato di allargamenti per consentire la rotazione della carrozzina? (una piazzola da 140x140 ogni 10 m)	NO	V3_2.2_C1	Allargamenti percorso assenti	Percorso interno

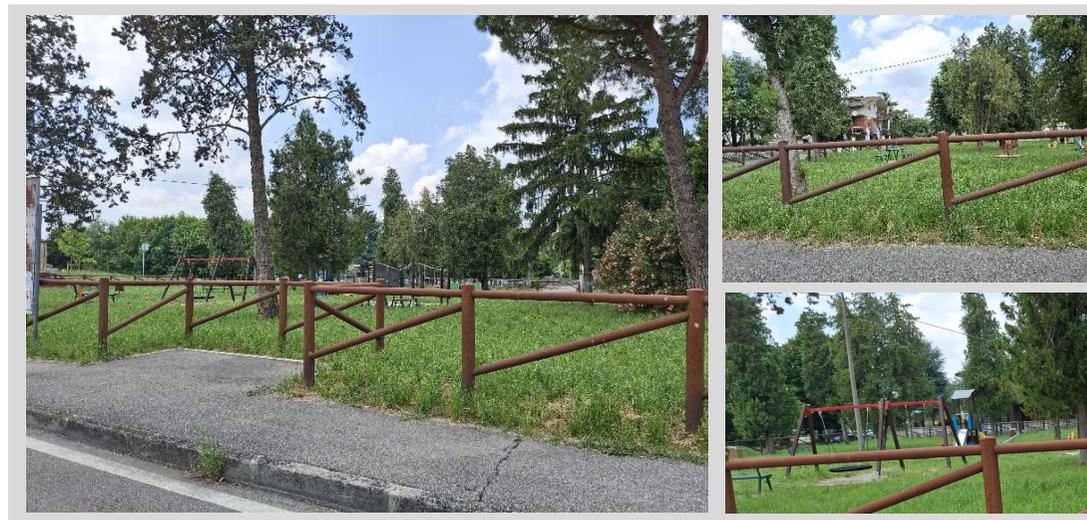
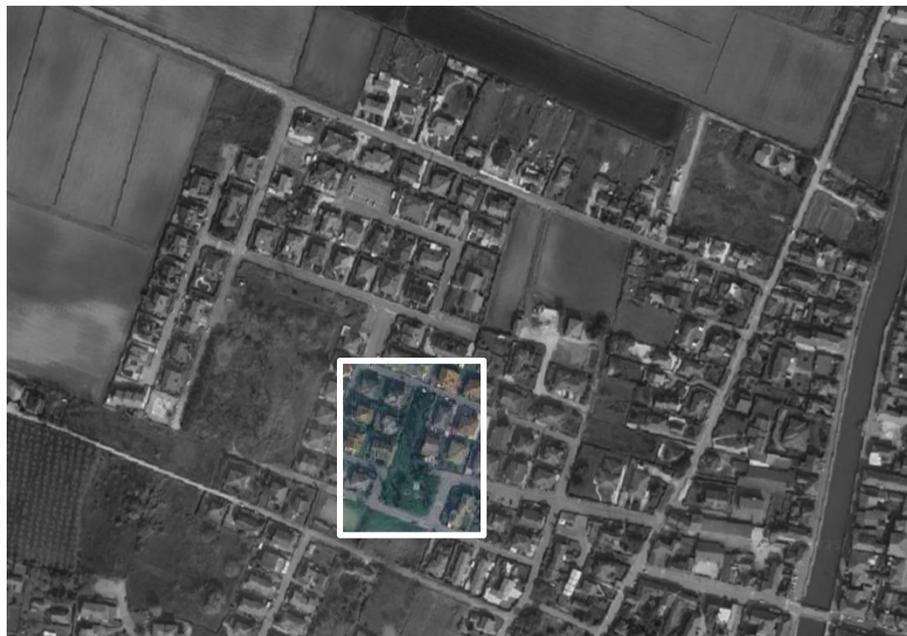
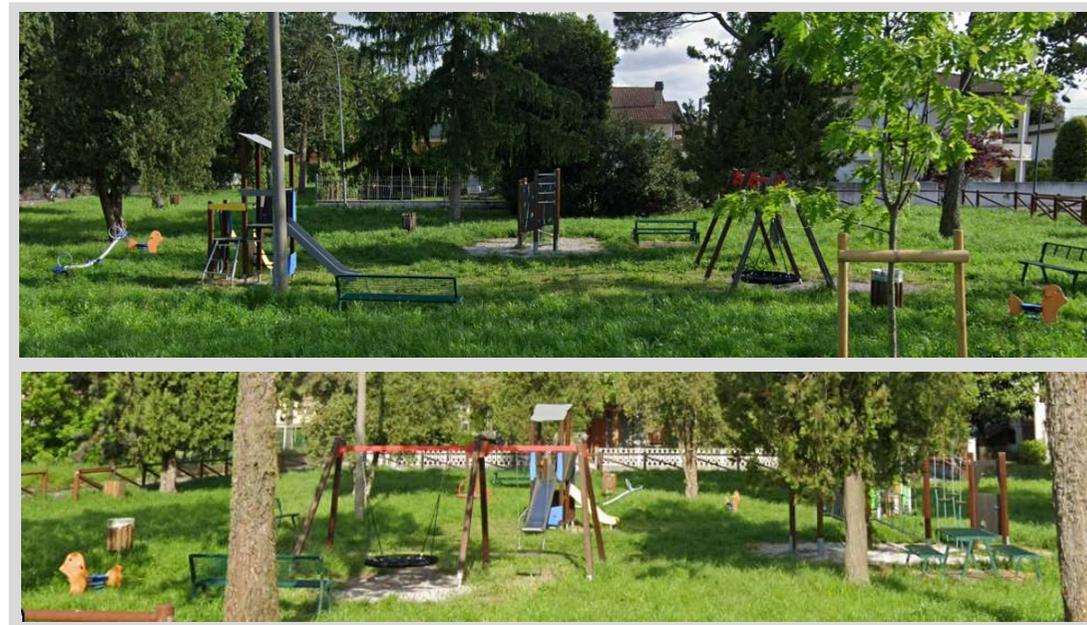
ART.	PUNTO DI VERIFICA	RISPOSTA	COD.	CRITICITA'	POSIZIONE
<b>PARCHEGGI</b>					
1.1	Ci sono parcheggi riservati per persone con disabilità in prossimità del percorso di collegamento all'accesso? La segnaletica orizzontale e verticale è conforme alla normativa?	NO	V4_1.1_C1	Parcheggio per disabili assente	Parcheggio Via Rossini
<b>PERCORSI</b>

2.1	Il percorso pedonale ha una larghezza minima di 90 cm lungo tutto il tragitto?	NO	V4_2.1_C1	Percorso pedonale assente all'interno dell'area verde	Area verde

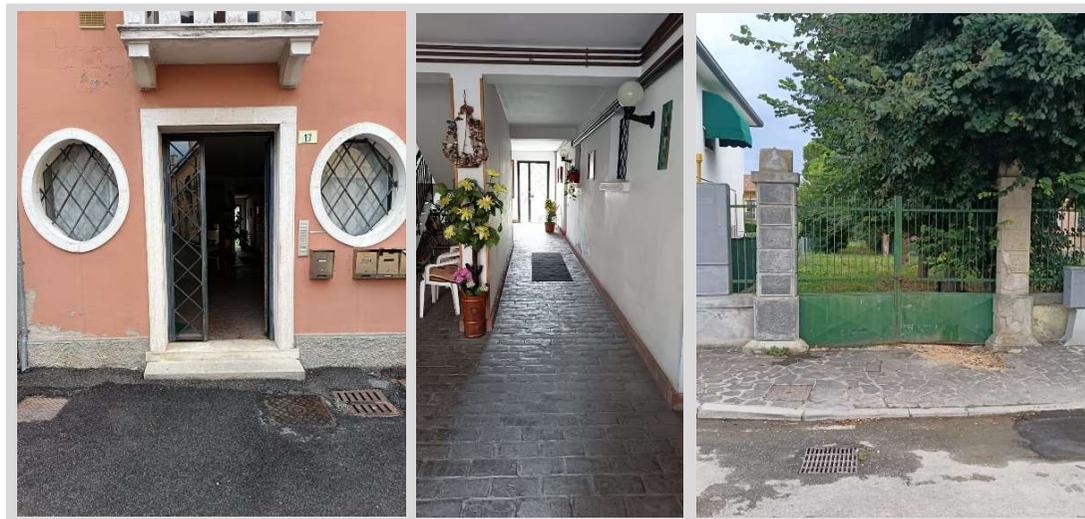
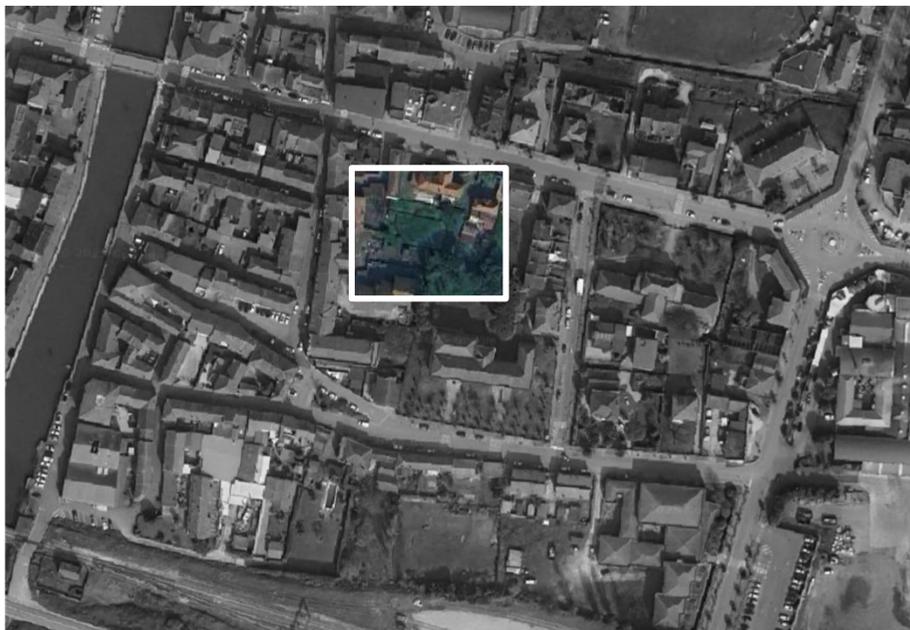
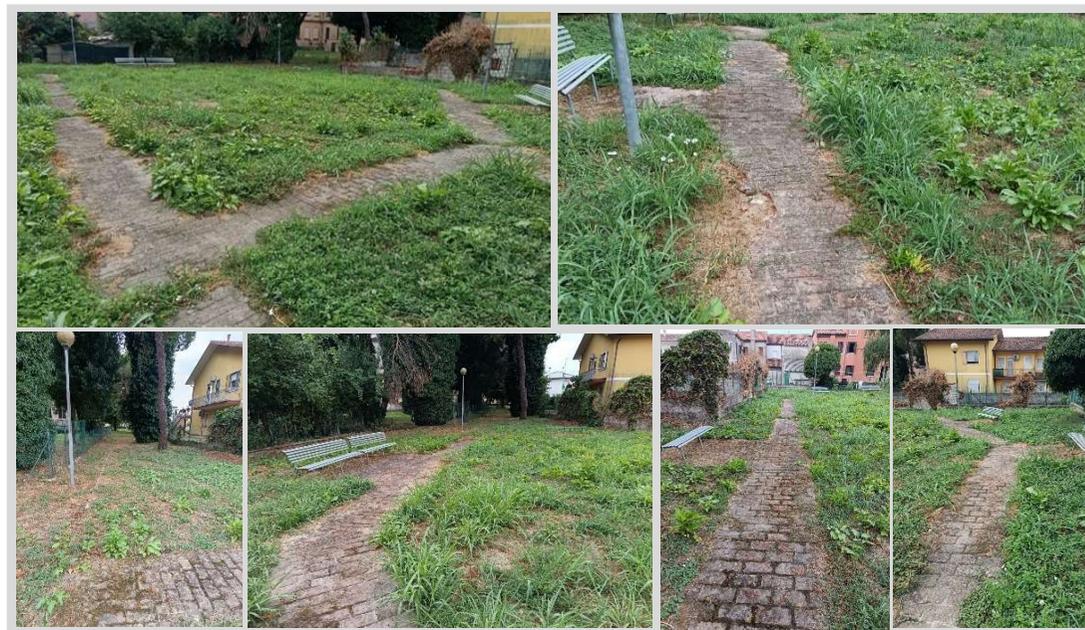
ART.	PUNTO DI VERIFICA	RISPOSTA	COD.	CRITICITA'	POSIZIONE
<b>PARCHEGGI</b>					
1.1	Ci sono parcheggi riservati per persone con disabilità in prossimità del percorso di collegamento all'accesso? La segnaletica orizzontale e verticale è conforme alla normativa?	NO	V5_1.1_C1	Parcheggio per disabili assente	Parcheggio Via dei Dogi e Calle Lunga
<b>PERCORSI</b>

2.1	Il percorso pedonale ha una larghezza minima di 90 cm lungo tutto il tragitto?	NO	V5_2.1_C1	Percorso pedonale all'interno dell'area verde da collegare agli accessi	Accessi da Calle Lunga e Via dei Dogi

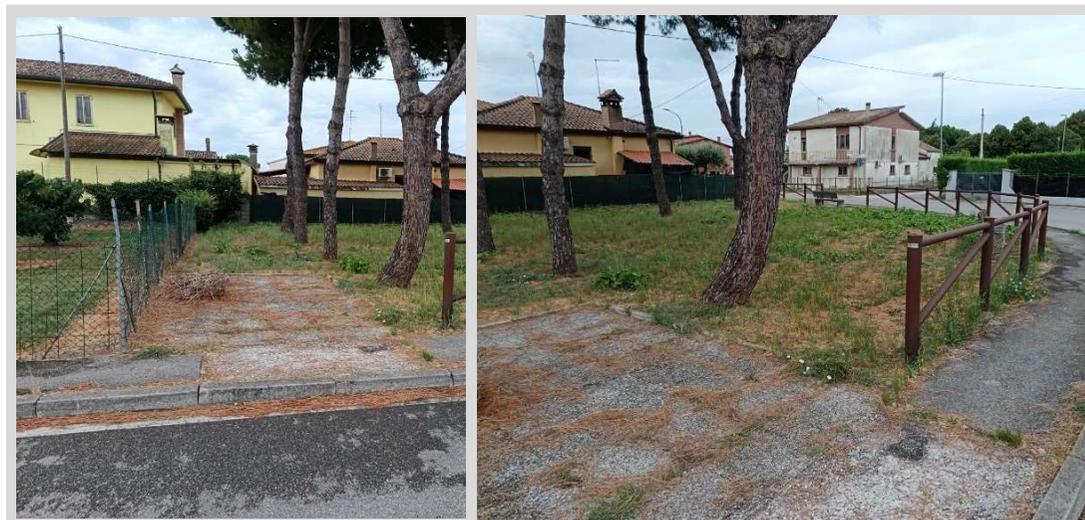
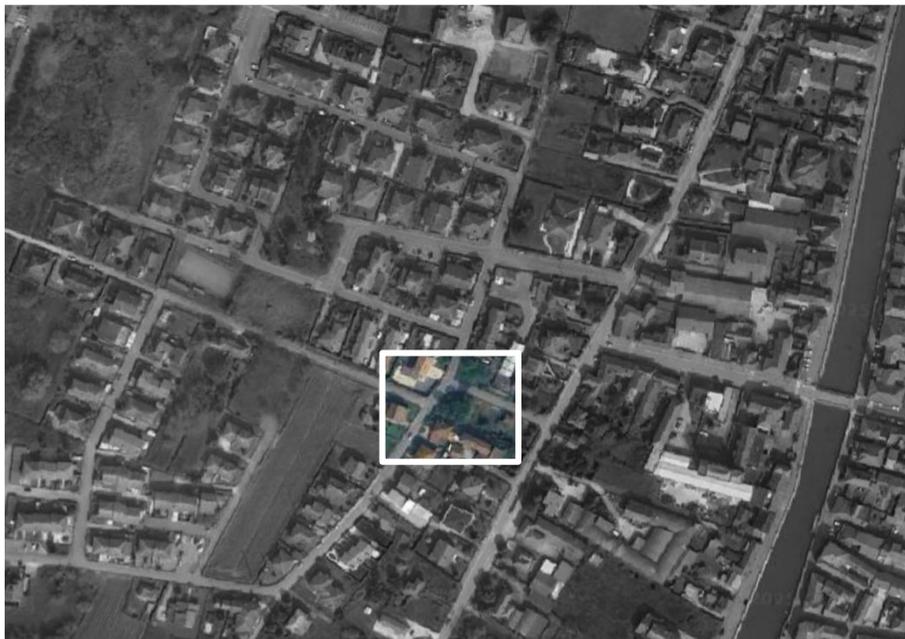
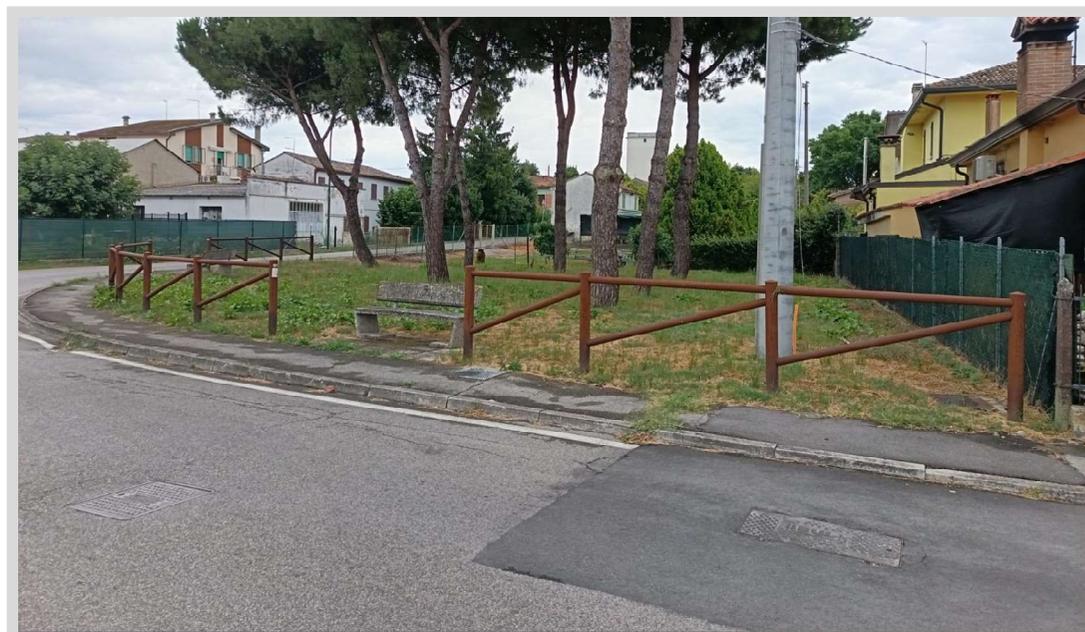
ART.	PUNTO DI VERIFICA	RISPOSTA	COD.	CRITICITA'	POSIZIONE
<b>PARCHEGGI</b>					
1.1	Ci sono parcheggi riservati per persone con disabilità in prossimità del percorso di collegamento all'accesso? La segnaletica orizzontale e verticale è conforme alla normativa?	NO	V6_1.1_C1	Parcheggio per disabili assente	Via Contea
<b>PERCORSI</b>

2.1	Il percorso pedonale ha una larghezza minima di 90 cm lungo tutto il tragitto?	NO	V6_2.1_C1	Percorso pedonale assente all'interno dell'area verde	Area verde
